**Fastighetsuppgifter**

Mejram 71

Mejramvägen 35

Byggnadsbeskrivning  
2 plans mellanliggande radhus

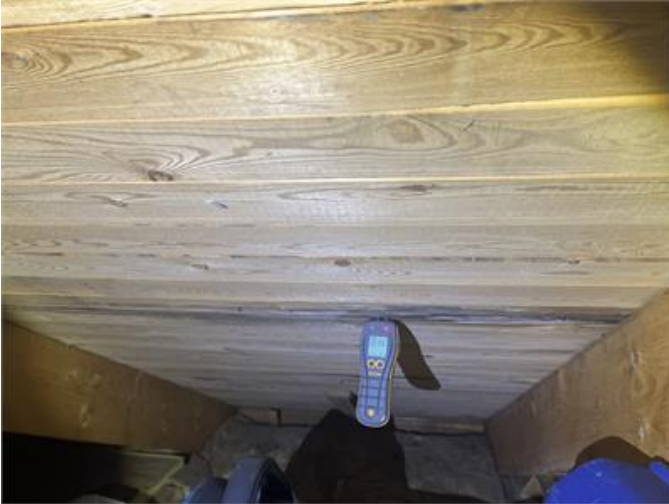
| Besiktningsresultat | | | | | |
|---|---|---|---|---|---|
| Vind | | | X | | Fuktfläckar med förhöjda fuktindikationer noterades på yttertakets insida bl.a invid gavelvägg. Orsak och omfattning bör fastställas och åtgärdas. |

Fuktfäckor med förhöjda fuktindikationer noterades på yttertaketets insida bl.a invid gavelvägg. Orsak och omfattning bör fastställas och åtgärdas.
