# Besiktningsprotokoll

Anticimex Försäkringsbesiktning i samarbete med Fastighetsbyrån

| Fastighetsadress:<br>Sjöviksvägen 5 | |

| Besiktningsdatum:<br>2025-11-10 | Protokollnummer:<br>69366612 |

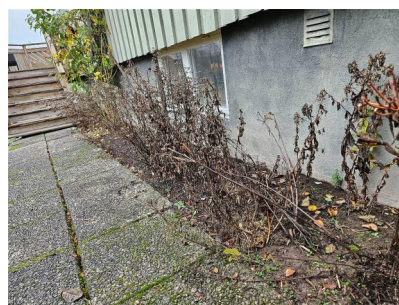
Marken lutar mot huset.

Detta innebär en ökad fuktbelastning mot grunden vilket i sin tur kan orsaka fuktskador i huset.

Växter finns i anslutning till byggnaden.

När det finns rabatter och växter nära byggnaden finns risk att fukt stannar kvar i väggarna. Detta kan i sin tur orsaka invändiga fuktskador. Växternas rötter kan också skada grundmuren och sätta dräneringsledningen ur funktion.

Området närmast huset rekommenderas att vara fritt från växtlighet.

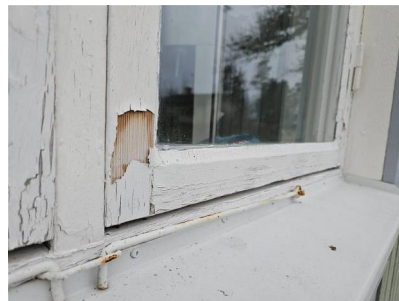
Torrspäckor och kittsläpp finns på fönster.

Dessa bedöms inte ha lett till bakomliggande skador.

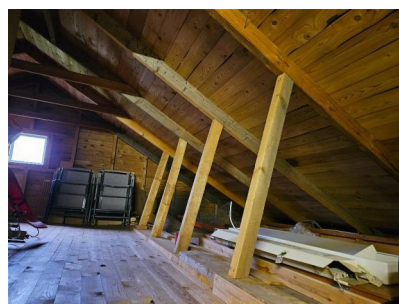
Fläckar/missfärgningar finns lokalt i underlagstaket, dessa bedöms vara av äldre datum och fuktindikerades utan anmärkning.

Vid kontroll av vinden uppmättes fuktvärden under kritisk fuktnivå för mikrobiell tillväxt och en normal lukt upplevdes.

Det finns risk för mikrobiell tillväxt om den relativa fuktigheten (RF) i den omgivande luften är över 75 %. I furuvirke motsvarar det en fuktkvot (FK) på 17 %.

Fuktkvoten i underlagstak/takbjälkar uppmättes vid besiktningstillfället till 11 %.

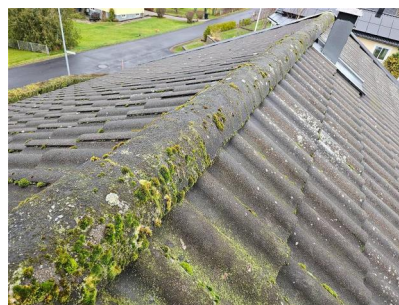
Yttertaket är delvis äldre, underlagspapp och läkt är ej utbytt. Mosspåväxt finns på takpannor.

Takpannor, plåtdetaljer och underlagspapp har enligt vår bedömning en begränsad livslängd. Eftersom husets taktäckning är äldre har det ett minskat motstånd mot vatteninträngning. Detta i sin tur kan leda till fuktskador på träläkt och vidare ner i underliggande konstruktioner. Mosspåväxt på takpannor förstärker denna risk.

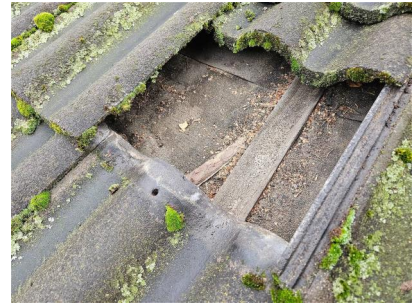
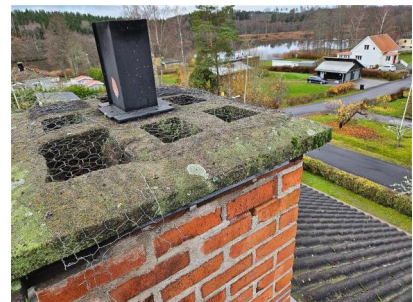
Skorstenen saknar väderskydd.

Väderskydd kan monteras för att skydda mot nederbörd som annars kan orsaka fuktskador och frostsprängning i skorstenen/ murstocken.

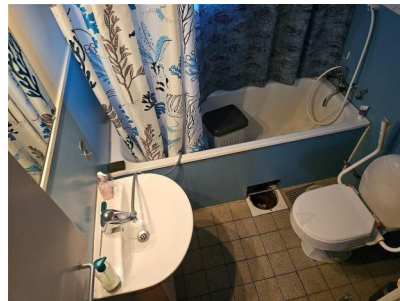
Våtutrymmet har äldre yt-/tätskikt.

Utrymmet är äldre och har passerat tiden för sin tekniska livslängd.

Renovering av utrymmet rekommenderas. Kontakta en behörig våtrumsentreprenör för en renovering. I samband med renoveringen bör omkringliggande konstruktioner kontrolleras för att upptäcka eventuella följdskador.
