**Fastighetsuppgifter**

Plattformen 2

Friggagränd 11

## Bilaga 1 för kontroll av valda konstruktioner

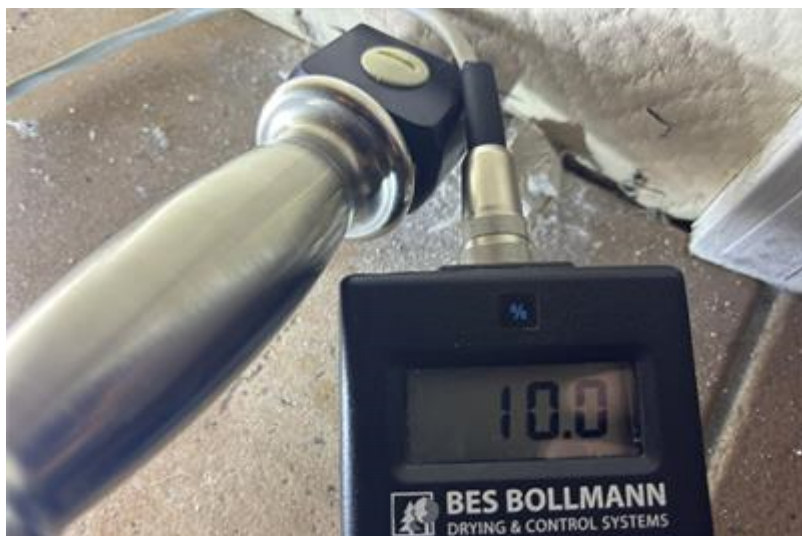
| Byggnadsdel | Entréplan. |
| Konstruktionsdel | Ytterväggssyllar. |
| Konstruktionsuppbyggnad | Tunnflytande golv på betongplatta. |

Vid stickprovskontroll uppmättes fuktvärden under gränsvärdet och ingen avvikande lukt upplevdes.

Fuktkvoten uppmättes till mellan 10-11%, vilket är normalt.

Det kritiska gränsvärdet för mikrobiell tillväxt brukar anges till ca 17% fuktkvot (FK).

Resultatet av stickprovskontrollen ger inga indikationer på att skador förekommer.
