**Fastighetsuppgifter**

Tureholm 2:208

Lövhagsvägen 14

| Uppdragsnummer | A34931 |

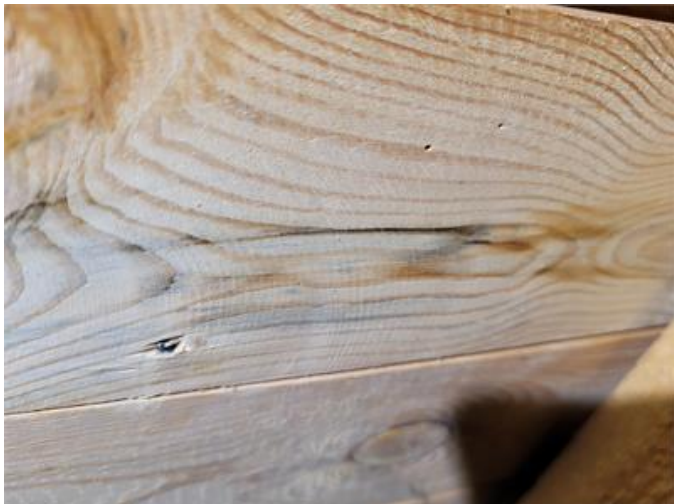
| Besiktningsresultat | | | | | |
|---|---|---|---|---|---|
| Vind | | X | | | <ul style="list-style-type: none"> <li>- Fuktfläckar förekommer på underlagstak, vilket bör kontrolleras regelbundet för att fastställa om åtgärdsbehov föreligger. Fuktindikering har utförts stickprovsmässigt utan att några förhöjda fuktindikationer erhållits.</li> <li>- Mikrobiell påväxt förekommer i begränsad omfattning, vilket bör kontrolleras regelbundet.</li> <li>- Se bild.</li> </ul> |

Fuktfleck på underlagstak.

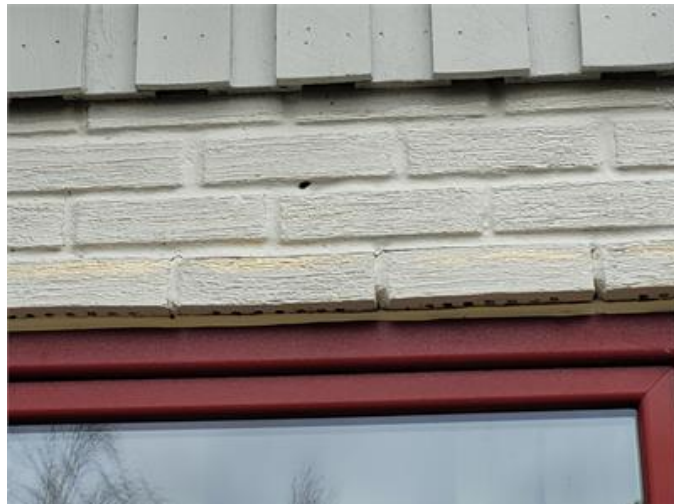
| Besiktningsresultat | | | | | |
|---|---|---|---|---|---|
| Fasad | | X | | | - Lösa tegelstenar ovan fönster noterades. Se bild<br>- Mindre del rötskadad fasadpanel noterades på ena gavelspetsen. |

Tegel har släppt ovan fönster.

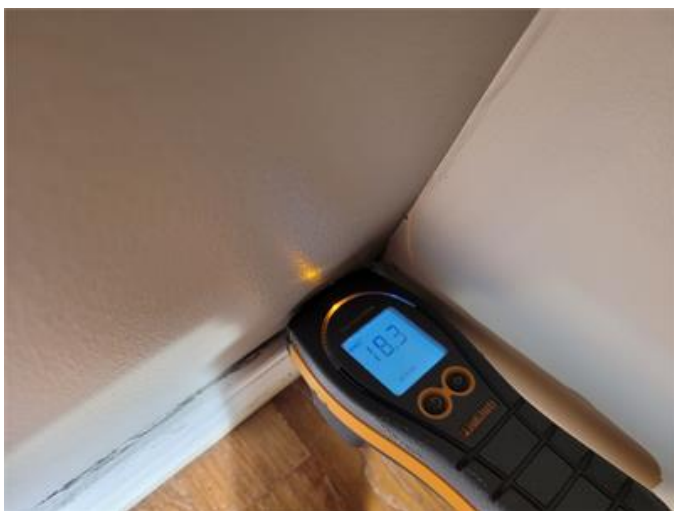
| Besiktningsresultat | | | | | |
|---|---|---|---|---|---|
| Källarplan | | | | | <ul style="list-style-type: none"> <li>- Utreglade väggar förekommer på källarväggar, se därför kommentar/risikalanlys.</li> <li>- En förhöjd fuktighet i betongplatta samt källarväggar är att förväntas i en äldre källare. Trädetaljer, övrigt organiskt och täta material i kontakt med dessa ytor riskerar därför att även erhålla viss förhöjd fuktighet med mikrobiella skador som följd.</li> </ul> |

Det förekommer utreglade väggar innanför motfyllda ytterväggar, vilket betecknas som en riskkonstruktion med avseende på fukt- och mikrobiella skador. Förhöjd fuktindikation har noterats och skadornas orsak och omfattning bör fastställas och åtgärdas. Se även info på protokollets näst sista sida Pos. 7.

Förhöjd fuktkvot mättes upp i utreglad vägg.
