# Besiktningsprotokoll

Anticimex Försäkringsbesiktning i samarbete med Fastighetsbyrån

| Fastighetsadress:<br>Agutarem 7 | |

| Besiktningsdatum:<br>2025-11-12 | Protokollnummer:<br>69361233 |

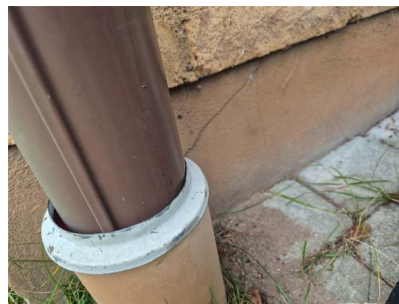
Sprickor finns i sockel.

Dessa bedöms inte ha lett till bakomliggande skador.

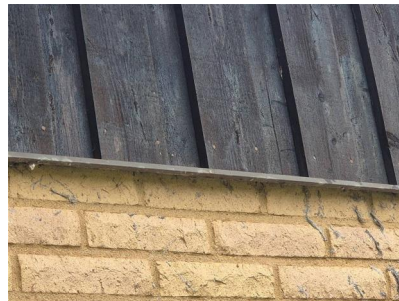
Träfasad ligger mot plåten på några ställen.

Risk för fuktuppsug i träpanel vilket kan leda till rötsdador i panel samt risk för fuktrelaterade skador i bakomliggande konstruktioner.
