**Fastighetsuppgifter**

Skulderbladet 18

Plommonvägen 15

| Besiktningsdatum | 2025-11-12 |

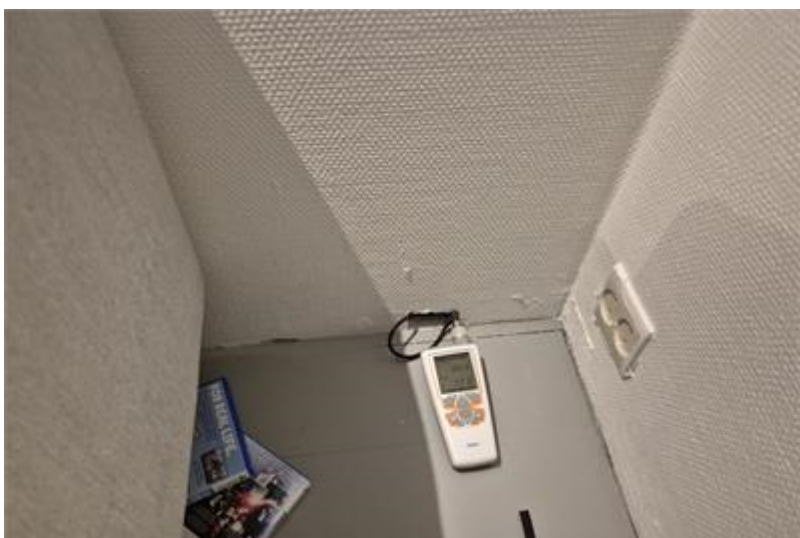
| Konstruktionsuppbyggnad | Källarvägg av betong/murverk, träreglar, frigolit, gips. |

Fuktkvotsmätning utfördes i stående träregel från provhål i sovrums och förråd.  
Fuktkvoten uppmättes till 12% och relativ fuktighet ca 65% RF vilket är under gränsvärdena nedan.

Ingen avvikande lukt upplevdes från provhålen.

Det kritiska gränsvärdet för mikrobiell tillväxt brukar anges till ca 15-17% fuktkvot (FK) eller ca 70-75% i relativ luftfuktighet (RF).

Konstruktionskontrollen visade inga indikationer på åtgärdsbehov.
