# Besiktningsprotokoll

Anticimex Försäkringsbesiktning i samarbete med Fastighetsbyrån

| Fastighetsadress:<br>Tavelåsbacken 1 | |

| Besiktningsdatum:<br>2025-11-10 | Protokollnummer:<br>69374480 |

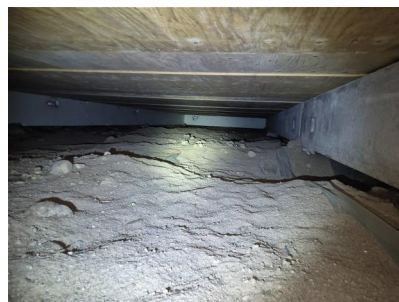
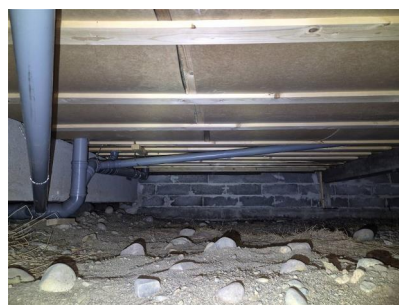
Vid kontroll av konstruktion i krypgrunden uppmättes fuktvärden under kritisk fuktnivå för mikrobiell tillväxt och normal lukt upplevdes.

Fuktkvoten uppmättes till mellan 12-14 % i golvbjälklagets undersida. Risk för mikrobiell påväxt finns om den relativa fuktigheten i den omgivande luften är över 75 % vilket i furuvirke motsvarar en fuktkvot på 17 %.

Vad man kan se så har grunden klarat sig utan problem sedan huset byggdes för drygt 40 år sedan och byggdes till för drygt 20 år sedan. Trots det så finns det en risk att golvbjälklaget drabbas av fuktskador på grund av en naturlig fuktpåverkan, framför allt sommartid då temperaturen i grunden är betydligt lägre än temperaturen i utomhusluften.

I den tillbyggda delen av grunden finns heller ingen plastfolie på marken vilket kan medföra ytterligare fukttillskott till grunden via markfukten.

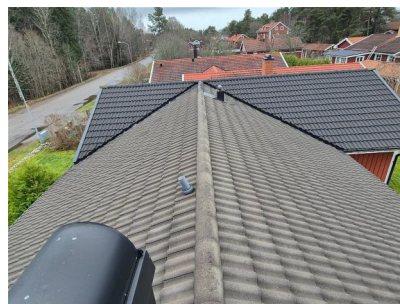
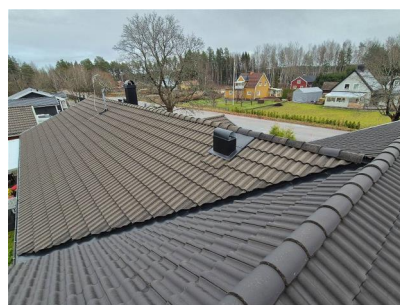
Huset är rent generellt i bra skick enligt min bedömning. Jag kan inte se att det finns behov av några större åtgärder i dagsläget, utan det är mest normalt underhåll. Det finns en del trasiga takpannor på taket, främst i anslutning till rännalarna, vilket är vanligt då det är där som den mesta snön lägger sig en vinter och när snön smälter så bildas det is ner mot takpannorna som då kan pressas sönder. Takpannor är alltså något som man får se över årligen och byta ut vid behov.

Taket har besiktigats från de bägge takstegen, och förutom att det finns några trasiga takpannor i anslutning till rännalarna, finns inget att notera.

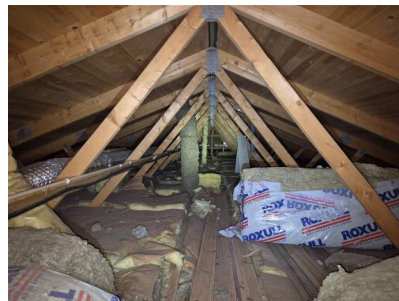
Vid kontroll av vinden uppmättes fuktvärden under kritisk fuktnivå för mikrobiell tillväxt och en normal lukt upplevdes.

Risk för mikrobiell påväxt finns om den relativa fuktigheten i den omgivande luften är över 75 % vilket i furuvirke motsvarar en fuktkvot på 17 %. Fuktkvoten i underlagstak/takbjälkar uppmättes vid besiktningstillfället till 13 %.

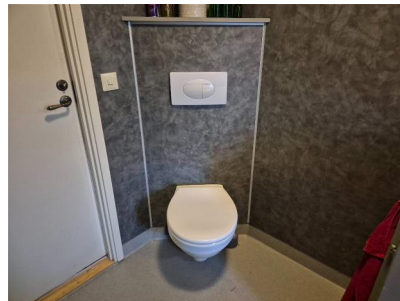
Jag kan inte se att det finns något skvallerrör för läckageindikering under wc-stolen.

Det behöver inte finnas det om det är en prefabricerad fixtur med en vattentät inkapsling av spolcisternen till wc-stolen. Vid ett eventuellt läckage dräneras då vattnet ut i rummet under wc-porslinet.

Vid fuktindikering som utfördes i utrymmet noterades ingen förhöjd fuktighet.

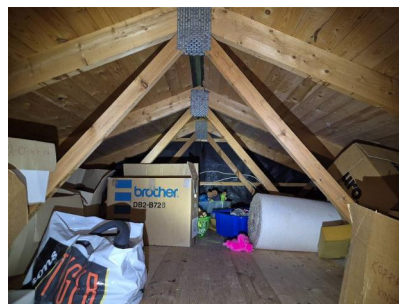
Vid kontroll av vinden uppmättes fuktvärden under kritisk fuktnivå för mikrobiell tillväxt och en normal lukt upplevdes.

Risk för mikrobiell påväxt finns om den relativa fuktigheten i den omgivande luften är över 75 % vilket i furuvirke motsvarar en fuktkvot på 17 %. Fuktkvoten i underlagstak/takbjälkar uppmättes vid besiktningsstillfället till 14 %.
