**Fastighetsuppgifter**

Skälby 3:1439

VÄRDKASEVÄGEN 8A

Byggnadsbeskrivning  
1 1/2-plans parhus

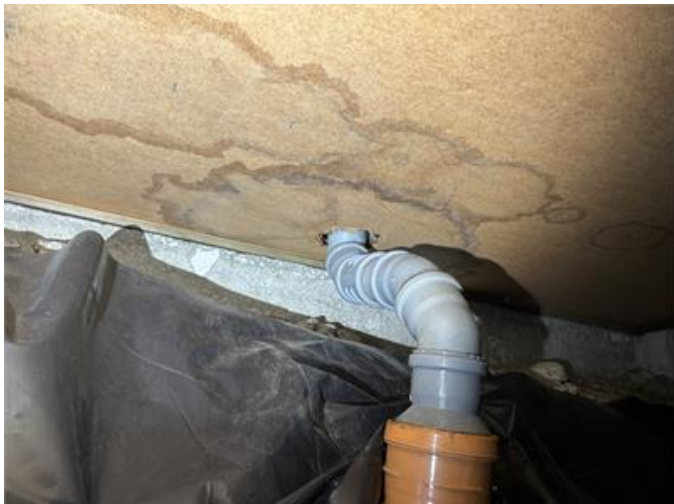
Fuktfläckar noterades på blindbottenskivor, dels under våtrum. Inga förhöjda fuktvärden uppmättes med dessa fläckar bör hållas under uppsikt för ev. förändringar.

Bilden är tagen i krypgrunden och visar missfärgningar på blindbottenskivor.

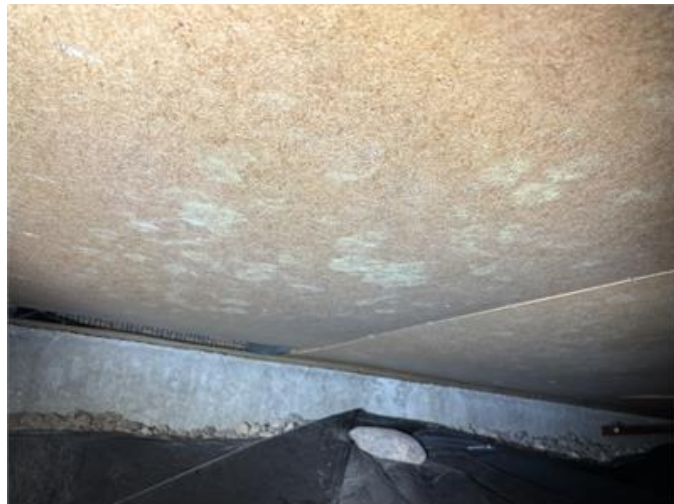
En krypgrund är en riskkonstruktion med avseende på fukt- och mikrobiella skador. Mikrobiell påväxt har noterats och en fortsatt teknisk undersökning rekommenderas därför, se även info på protokollets sista sida Pos. 10.

Bilden är tagen i krypgrunden och visar mikrobiell påväxt på blindbottenskivor.

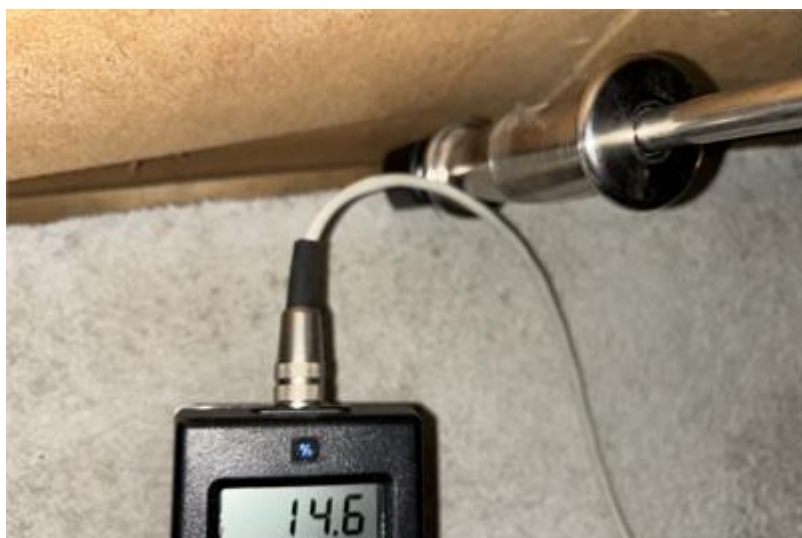
Fuktmätning utfördes stickprovsmässigt i träsyllar på grundmurar samt i blindbottenskivor.

Fuktkvoten uppmättes till ca. 14-15% FK vilket understiger gränsvärdet.

Mikrobiell påväxt noterades på trossbottenskivor samt På syllar på grundmur.

Fuktvärden under gränsvärdet uppmättes. Dock noterades mikrobiell påväxt på trossbottenskivor och åtgärdsbehov anses därför föreligga.
