Guldsmeden 7

Nedre Rådmansgatan 5E

## Bilaga 1 för kontroll av valda konstruktioner

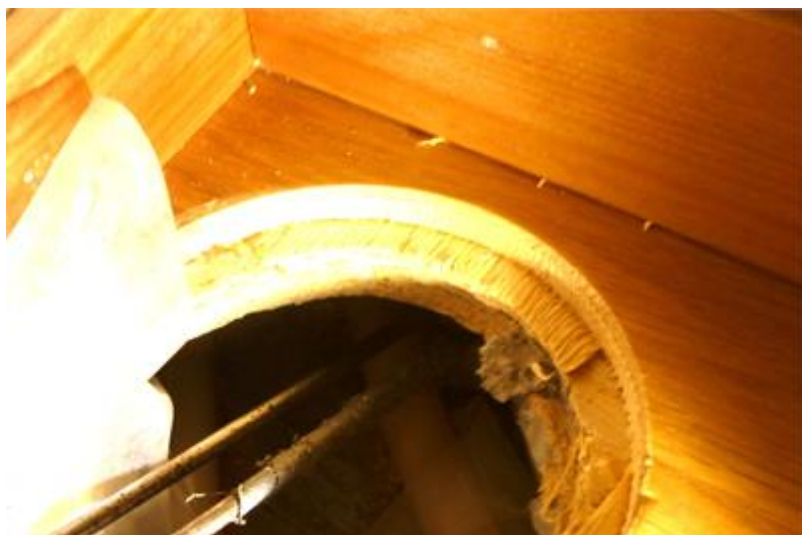
Endast ett provhål utfördes pga säljarens ombud inte ville att fler förstörande håltagningar i de befintliga trägolven, då dessa är i gott skick. Framsida syllkonstruktion och innerväggsyll är ej fuktmätta.

Vid stickprovskontroll från vardagsrummet i ytterväggsyllen borrades mätstickor ner i syllen och en fuktkvot mättes kring 14,5%. Ingen mikrobiell lukt kunde förmimmas i provhålet.

Det kritiska gränsvärdet för mikrobiell tillväxt brukar anges till ca 15-17% fuktkvot (FK).

Notera att stickprovsmässig undersökning är utförd samt att mätvärden normalt sett kan variera över årstiderna. För att säkert fastställa konstruktionens kondition och fuktstatus måste en mer omfattande undersökning utföras.
