**Fastighetsuppgifter**

Skälby 55:53

Apollovägen 70

| Uppdragsnummer | AB6217 |

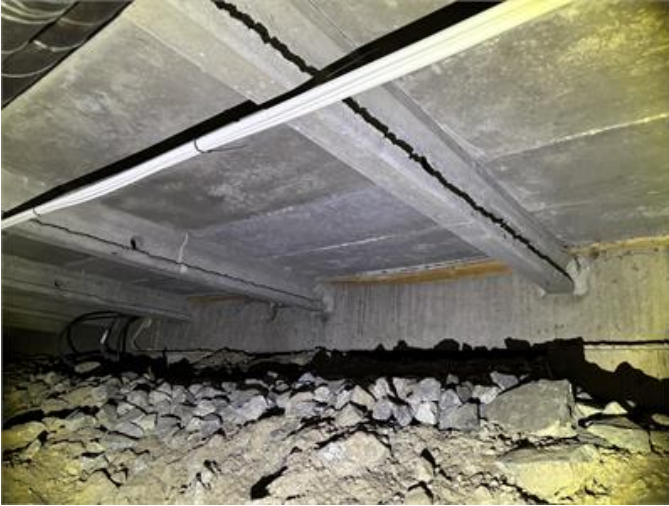
| Besiktningsresultat | | | | | |
|---|---|---|---|---|---|
| Krypgrund | | X | | | Grundens utformning betecknas som en riskkonstruktion, se därför kommentar/ riskanalys på nästa sida. |

En krypgrund är en riskkonstruktion med avseende på fukt- och mikrobiella skador, aktuellt golvbjälklag har en undersida av betong, vilket är positivt. För att säkert fastställa grundens funktion och golvbjälklagets kondition krävs dock alltid en fortsatt teknisk undersökning. Se även på protokollets sista sida Pos. 10

Bild visar krypgrund med betongbjälklag.

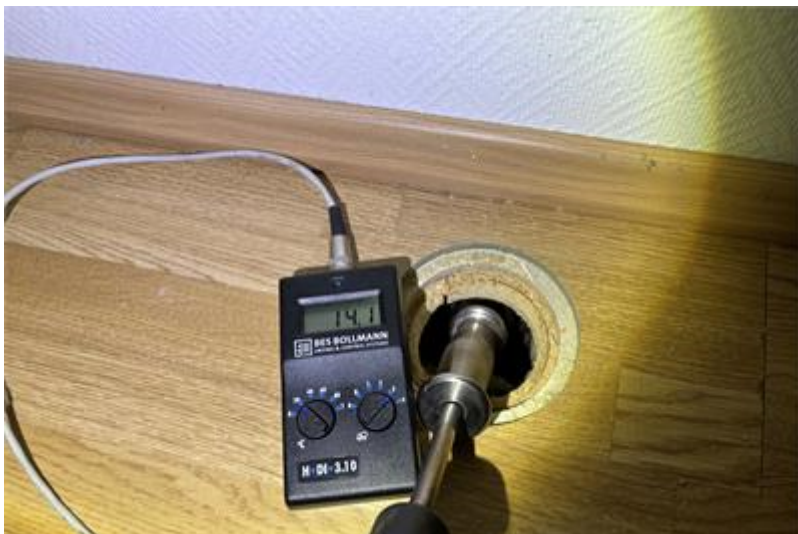
Vid stickprovsmätning via provhål i uppreglat golv i entréhall under trappa uppmättes ca 13-15% FK.

Det kritiska gränsvärdet för mikrobiell tillväxt brukar anges till ca 17% fuktkvot (FK).

Ingen avvikande lukt upplevdes i provhål eller isolering.

Resultat av stickprovsmätning visar på godkända fuktvärden och ingen avvikande lukt, baserat på detta bedöms ingen vidare åtgärd föreligga.
