Hirdmannen 11

Hirdvägen 19

| Uppdragsnummer | A34939 |
| Besiktningsdatum | 2025-11-12 |

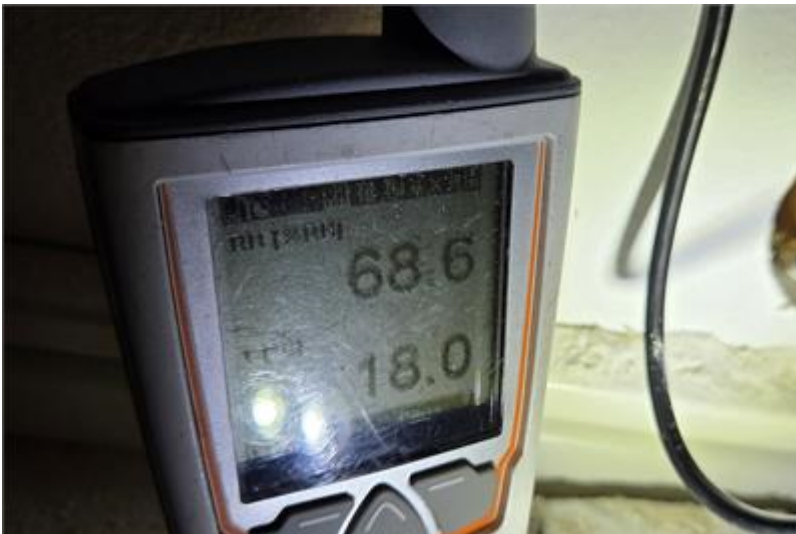
Byggnadsdel                      Uppreglade golv  
Konstruktionsdel  
Konstruktionsuppbyggnad

I regel i vardagsrum (tillbyggnad) uppmättes en fuktkvot (FK) på ca 9% och i konstruktionen i allrum (källare) en relativ fuktighet (RF) på ca 69%. Det kritiska gränsvärdet för mikrobiell tillväxt brukar anges till ca 15-17% fuktkvot (FK) eller ca 70-75% i relativ luftfuktighet (RF).

Notera att stickprovsmässig undersökning är utförd samt att mätvärden normalt sett kan variera över årstiderna. För att säkert fastställa konstruktionens kondition och fuktstatus måste en mer omfattande undersökning utföras.

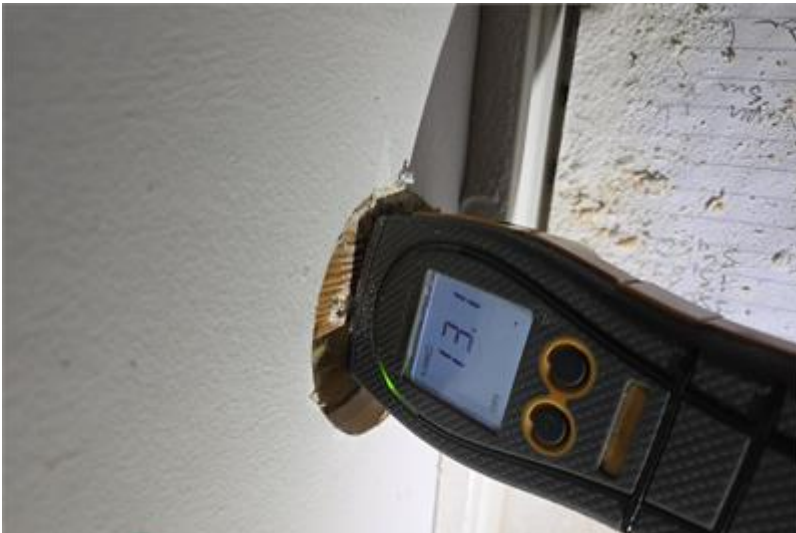
Byggnadsdel                      Utreglad vägg  
Konstruktionsdel  
Konstruktionsuppbyggnad

I regel uppmättes en fuktkvot (FK) på ca 13%. Det kritiska gränsvärdet för mikrobiell tillväxt brukar anges till ca 15-17% fuktkvot (FK).

Notera att stickprovsmässig undersökning är utförd samt att mätvärden normalt sett kan variera över årstiderna. För att säkert fastställa konstruktionens kondition och fuktstatus måste en mer omfattande undersökning utföras.
