# Besiktningsprotokoll

Anticimex Försäkringsbesiktning i samarbete med Fastighetsbyrån

| Fastighetsadress:<br>Fågelsångsvägen 24 | |

| Besiktningsdatum:<br>2025-11-11 | Protokollnummer:<br>69321161 |

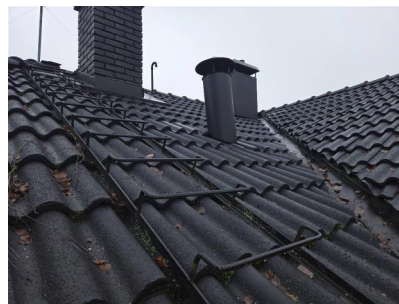
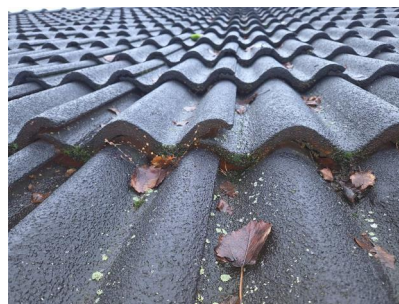
Yttertaket är äldre och målat.  
Vissa takpannor är inte i rätt läge, annan typ, ej fackmässigt utfört.

Takpannor, plåtdetaljer och underlagspapp har enligt vår bedömning en begränsad livslängd. Eftersom husets taktäckning är äldre har det ett minskat motstånd mot vatteninträngning. Detta i sin tur kan leda till fuktskador på träläkt och vidare ner i underliggande konstruktioner.

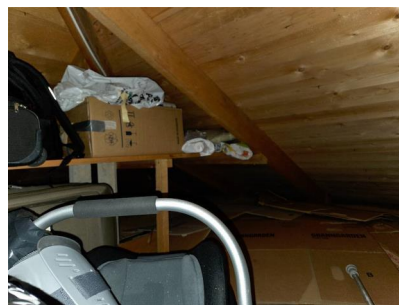
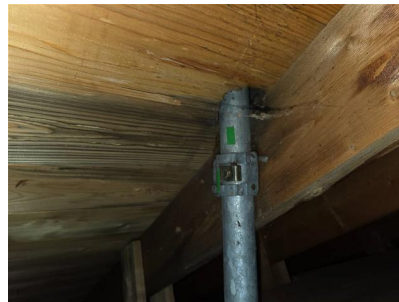
Vid kontroll av vinden uppmättes fuktvärden under kritisk fuktnivå för mikrobiell tillväxt och en normal lukt upplevdes.

Underlagstak består av råspont och isolering är sågspån.  
Lokalt omkring rörgenomföring kan fläckar noteras.  
Vid rör genomföring av rör kan läckage noteras. Plastlåda finns som skydd.  
Detta bör byggas bort, tätas innan det förvärras.

Fuktkvoten i underlagstak/takbjälkar uppmättes vid besiktningstillfället till ca 11 %.

Risk för mikrobiell tillväxt föreligger om den relativa fuktigheten (RF) i den omgivande luften är över 75% vilket i furuvirke motsvarar en fuktkvot (FK) på 17%.

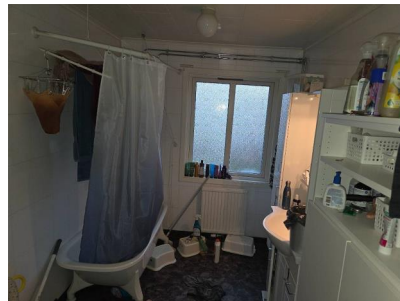
- Plastmatta på golv och skivor på vägg
- Rör förekommer genom golv
  - Mattsläpp förekommer lokalt.

Fuktindikering i utrymmet gav inga förhöjda fuktindikationer.

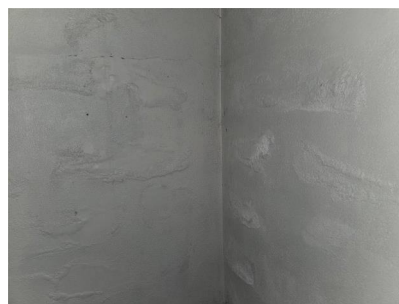
Färgblåsor på vägg mot ytterhörn.

Färg och putssläpp, bubblor förekommer på väggar, speciellt ytterhörn i matkällare.

Utvändigt fuktskydd är äldre.

Eftersom källarens utvändiga fuktskydd (dagvattensystem, dräneringssystem samt källarytterväggarnas utvändiga fuktskydd) är äldre, så kan systemet ha nedsatt funktion. Detta ökar risken för invändiga fuktskador i källaren.
