# Besiktningsprotokoll

Anticimex Försäkringsbesiktning i samarbete med Fastighetsbyrån

| Fastighetsadress:<br>Dormen 172 | |

| Besiktningsdatum:<br>2025-11-12 | Protokollnummer:<br>69371887 |

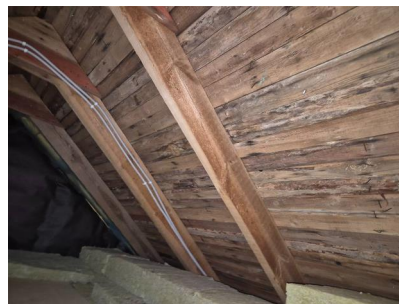
### Utvändigt / Vind

Vid kontroll av vinden har fuktvärden över kritisk fuktnivå för mikrobiell tillväxt uppmätts, samt finns mindre mikrobiell påväxt på underlagstak. Fuktkvoten i underlagstak/takbjälkar uppmättes till 20 %.

Den upptäckta mikrobiella påväxten på underlagstaket är ett tecken på att vinden har tillförts eller tillförs fukt inifrån bostaden. Observera att besiktning av bostadens ventilationssystem inte har ingått i uppdraget.

För att komma tillrätta med detta kan fukttilförseln inifrån bostaden behöva minskas. Det kan göras genom att ventilationen i bostaden förbättras samt att eventuella otätheter i vindsbjälklaget (tak-/väggvinklar, taklucka med mera) tätas. Läs Anticimex faktablad om oppvärmda vindsutrymmen för tips och råd.

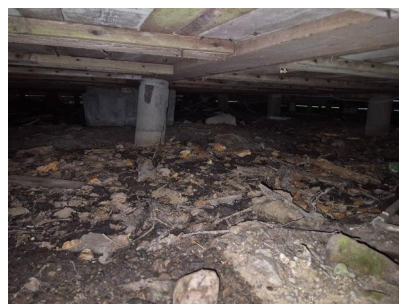
### Utvändigt / Krypgrund

Plintgrunden är ej besiktningsbar på grund av låg höjd.

Plintgrunder med bjälklag av organiskt material har ofta fuktskador på grund av naturlig fuktpåverkan. Detta kan resultera i mikrobiella skador (angrepp av mikroorganismer) och, i värsta fall, rötskador. Mikrobiell lukt kan då spridas till boendemiljön. Grunden har inte kunnat besiktigas eftersom den inte är krypbar.

Vi rekommenderar en fördjupad undersökning för att ta reda på om skador finns och bedöma orsak och omfattning.
