Besiktningssprotokoll

Anticimex Försäkringsbesiktning i samarbete med Fastighetsbyrån

Fastighetsbeteckning: Svanen 22	
Fastighetsadress: Dalhagavägen 17	
Postnummer: 15137	Ort: Södertälje

Försäkringsbesiktning

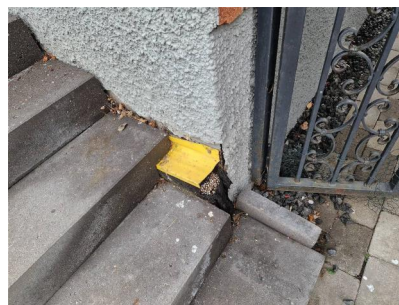
Del av utvändigt fuktskydd ligger oskyddat ovan mark vid hörn på framsida.

Risk finns att det utvändiga fuktskyddet skadas och funktionen försämras.

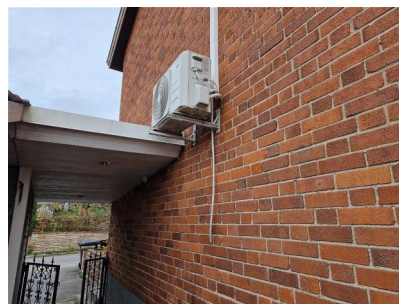
Kondensvatten från luftvärmepumpens utedel leds inte bort från husgrunden.

Detta medför ökad risk för att vatten tränger in i anslutande konstruktioner, vilket i sin tur kan leda till fuktrelaterade skador. Observera att besiktning av byggnadens värmesystem eller värmepumpen inte har ingått i uppdraget.

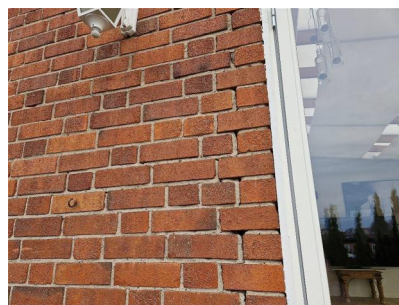
Sprickor/fogsläpp och otätheter finns lokalt i tegelfasaden.

Detta kan leda till fukt- och frysskador i konstruktionen.

Underhåll rekommenderas.

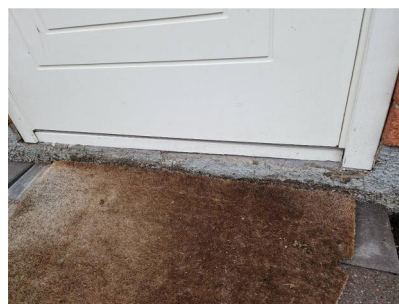
Tröskelbleck saknas under dörr.

Avsaknad av tröskelbleck medför att det finns risk för att vatten kan rinna in och orsaka fuktskador på tröskel och/eller i kringliggande vägg och bjälklag.

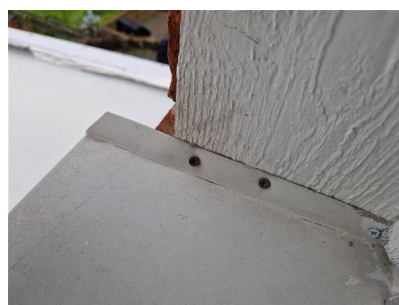
Fönsterbleck är otäta vid infästningar.

Eftersom fönsterblecken är otäta finns risk att vatten rinner in i väggen vilket i sin tur kan leda till fuktskador i väggkonstruktionen.

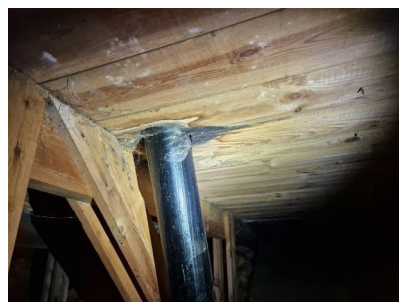
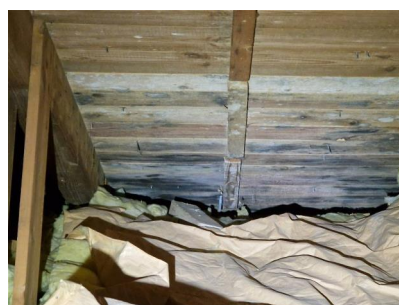
Underlagstaket har fuktfläckar/missfärgning och mikrobiell påväxt.

Fuktkvoten uppmättes till 17% vid genomföring avluftning och till ca 14% allmänt i underlagstaket.

Risk för mikrobiell tillväxt föreligger om den relativa fuktigheten (RF) i den omgivande luften är över 75 % vilket i furuvirke motsvarar en fuktkvot (FK) på 17 %.

Vi rekommenderar en fördjupad undersökning för att bedöma orsak och omfattning.

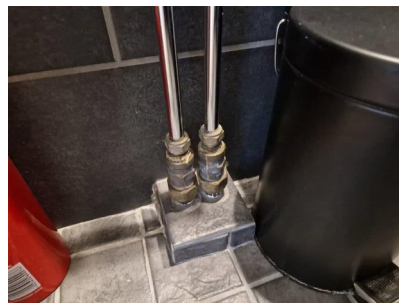
- ⚠ Rörgenomföring finns i golv.

Rörgenomföringar i golvet medför en ökad risk för att vatten tränger ner i omkringliggande konstruktioner och orsakar fuktskador.

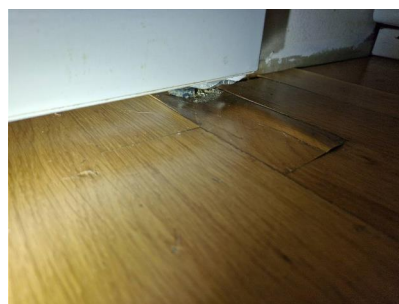
Parketten framför kyl/frys är lokalt fuktpåverkat och fuktkvoten uppmättes till 23%

Risk för mikrobiell tillväxt föreligger om den relativa fuktigheten (RF) i den omgivande luften är över 75 % vilket i furuvirke motsvarar en fuktkvot (FK) på 17 %.

Det rekommenderas att fackman kontaktas för vidare kontroll och åtgärd.

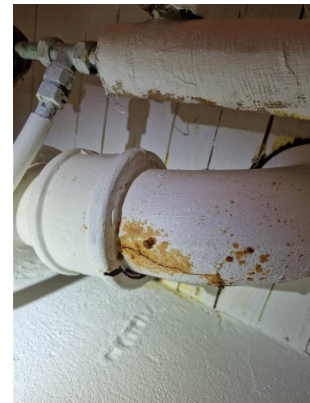
Avloppsstam noteras med rostgenomslag och spricka.

Det rekommenderas att rörmokare kontaktas för vidare kontroll av husets stammar.
