**Fastighetsuppgifter**

Perseus 6

Tomtebogatan 11

| Uppdragsnummer | S17008 |

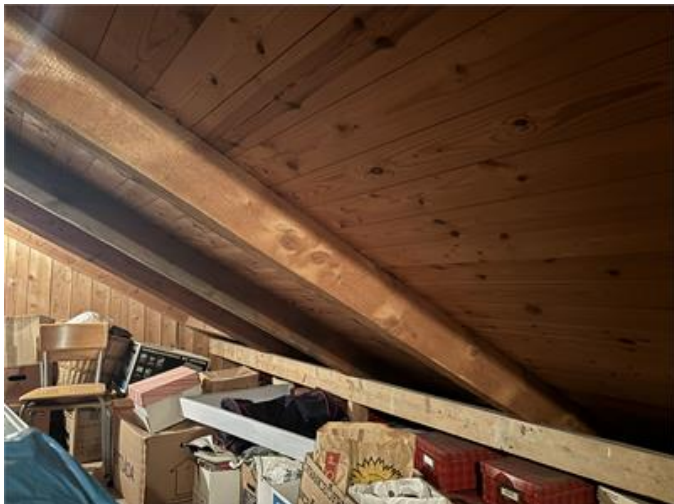
| Besiktningsresultat | | | | | |
|---|---|---|---|---|---|
| Nockvind | | X | | | Äldre fuktfläckar förekommer delvis på underlagstak, ingen förhöjd fuktindikering erhöles. |
