# Besiktningsprotokoll

Anticimex Försäkringsbesiktning i samarbete med Fastighetsbyrån

| Fastighetsadress:<br>Vasaloppsvägen 757 | |

| Besiktningsdatum:<br>2025-11-12 | Protokollnummer:<br>69374866 |

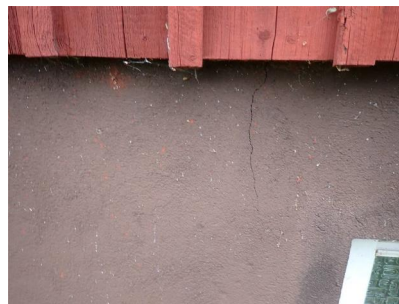
Sprickor finns i sockel.

Dessa bedöms inte ha lett till bakomliggande skador.

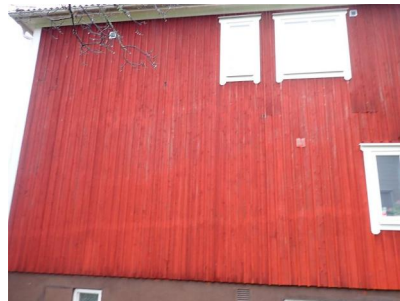
Fasadbeklädnaden har färgsläpp och torrsprickor.

Fasadbeklädnad och träkonstruktioner där målningsbehov finns riskerar att få fukt- och rötskador på grund av sämre vattenavvisande förmåga.

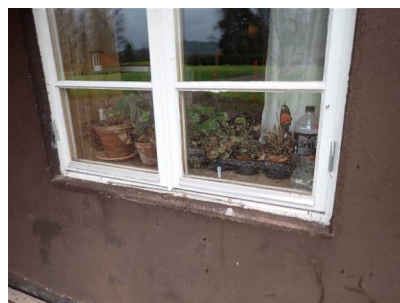
Fönsterbleck saknas på fönster i källarplanet.

Avsaknad av fönsterbleck medför en ökad risk för att vatten kan rinna in och orsaka fuktrelaterade skador i omkringliggande konstruktioner.

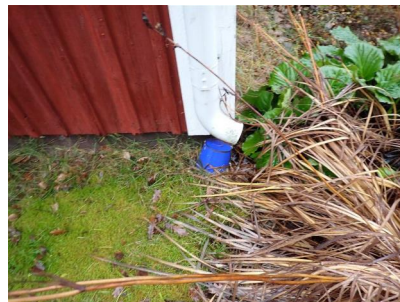
Stuprör är inte anslutet till markledning.

Stuprör som inte är anslutet till markledning kan medföra en ökad fuktbelastning på grundmur/sockel som i sin tur kan leda till fuktrelaterade skador.

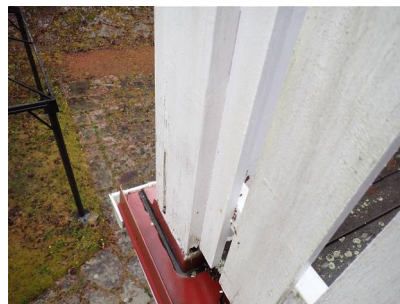
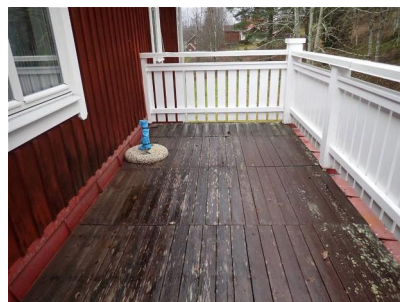
Balkongräckets stolpar är mindre rötskadat i nederkant.

De upptäckta rötskadorna kan bero på olika saker, exempelvis bristfälligt underhåll och målning. Vilket ökar att risken för att rötskador uppstår.

Renovering av stolpar rekommenderas.

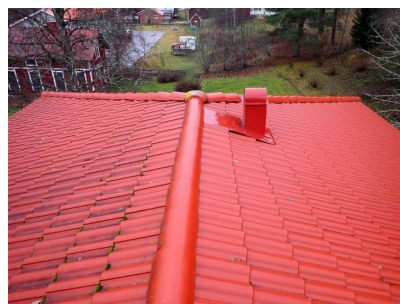
Mindre med mosspåväxt finns på takpannor.

För att öka livslängden på taket rekommenderas att mossan tas bort från takpannorna.

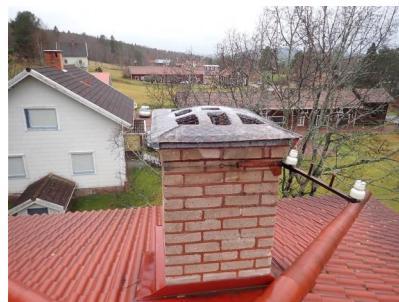
Skorstenen saknar väderskydd.

Väderskydd kan monteras för att skydda mot nederbörd som annars kan orsaka fuktskador och frostsprängning i skorstenen/ murstocken.

Vi rekommenderar att du kontaktar en fackman för att ta reda på hur och om ett väderskydd ska monteras.

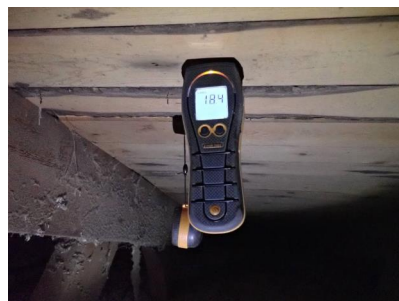
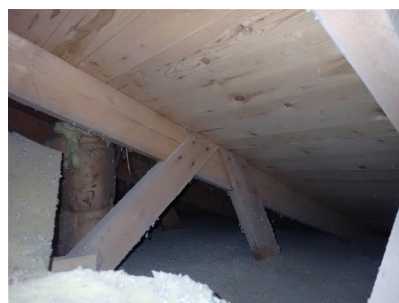
Vid kontroll av vinden har fuktvärden över kritisk fuktnivå för mikrobiell tillväxt uppmätts, samt finns mindre med mikrobiell påväxt på underlagstak.

Fuktkvoten i underlagstak/takbjälkar uppmättes till 18,4 %.

Den upptäckta mikrobiella påväxten på underlagstaket är ett tecken på att vinden har tillförts eller tillförs fukt inifrån bostaden. Observera att besiktning av bostadens ventilationssystem inte har ingått i uppdraget.

Vinden är tilläggsisolerad.

Eftersom vindsbjälklaget tilläggsisolerats så kommer klimatet på vindsutrymmet att ändras, främst vintertid. Detta i sin tur kan leda till uppfuktning av underlagstakets insida vilket kan resultera i mikrobiella skador (angrepp av mikroorganismer).

För att komma tillrätta med detta kan fukttillförseln inifrån bostaden behöva minskas. Det kan göras genom att ventilationen i bostaden förbättras samt att eventuella otätheter i vindsbjälklaget (tak-/väggvinklar, taklucka med mera) tätas. Läs Anticimex faktablad om ouppvärmda vindsutrymmen för tips och råd.

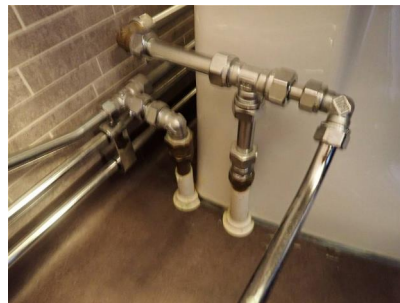
Rör genomföring finns i golv.

Rör genomföringar i golv medför en ökad risk för att vatten tränger ner i omkringliggande konstruktioner och orsakar fuktskador.

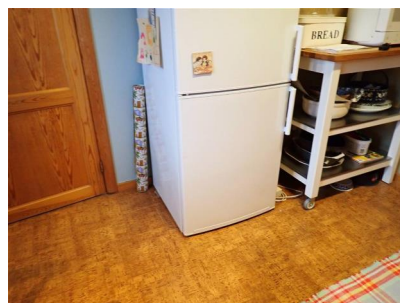
Fuktskydd saknas i diskbänksskåp och under kyl/frys.

Utan fuktskydd är det svårt att upptäcka läckage från rörledningar. Vatten kan då tränga in i omkringliggande konstruktioner och orsaka fuktskador.

För att upptäcka eventuella läckage, installera ett fuktskydd.

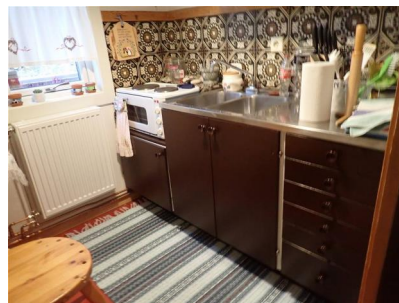
Fuktskydd saknas i diskbänksskåp.

Utan fuktskydd är det svårt att upptäcka läckage från rörledningar. Vatten kan då tränga in i omkringliggande konstruktioner och orsaka fuktskador.

För att upptäcka eventuella läckage, installera ett fuktskydd.

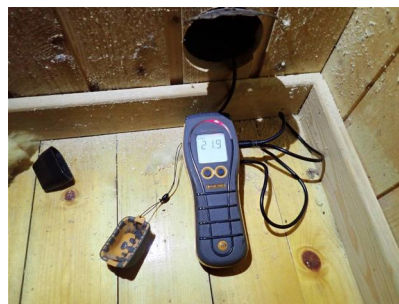
Källare har påreglade ytterväggar.

Vid kontroll av ytterväggskonstruktionen uppmättes fuktvärden över kritisk nivå för mikrobiell tillväxt och regel bakom panelen är rötskadad samt att mikrobiell lukt upplevdes i provhål under trappan i hobbyrum.

Ytterväggen är uppbyggd enligt följande; vindpapp mot betongväggen, träreglar, isolering, plastfolie samt träpanel som ytskikt.

Denna konstruktion får ofta skador på grund av naturlig fuktvandring. Fuktkvoten uppmättes till 21,9 % och den relativa fuktigheten uppmättes till 82 %.

Vi rekommenderar en fördjupad undersökning för att bedöma orsak och omfattning. Det är viktigt att tänka på att denna rekommendation om fördjupad undersökning gäller hela källaren.

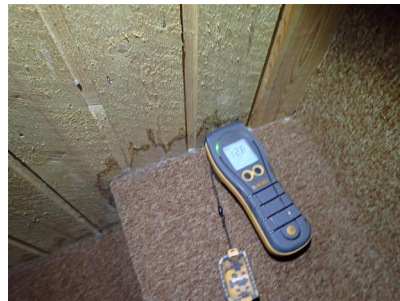
Väggen har äldre fuktfläckar nere vid trappstegen.  
Torrt vid besiktningstillfället.

Enligt fastighetsägaren har dessa uppstått 2017. Fastighetsägaren har öppnat upp bredvid och torkat ur samt återställt.

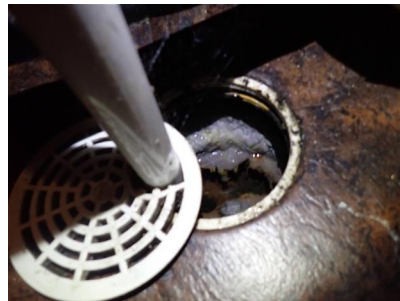
Klämring i golvbrunn är lös.

Samt mattsläpp i anslutning till golvbrunnen finns.

Den lösa klämringen i golvbrunnen medför att vatten kan tränga ner i omkringliggande konstruktioner med fuktskador som följd. Detta kan i sin tur leda till mikrobiella skador (angrepp av mikroorganismer).

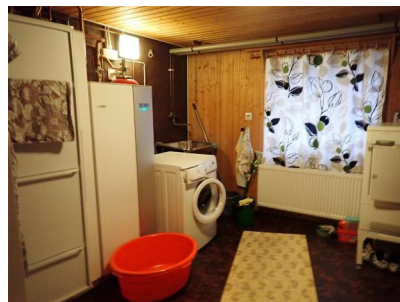
Golvbelägningens skarvar är otäta.

Den öppna mattskarven medför att vatten kan tränga ner i omkringliggande konstruktioner med fuktskador som följd. Detta kan i sin tur leda till mikrobiella skador (angrepp av mikroorganismer).
