# Besiktningsprotokoll

Anticimex Försäkringsbesiktning i samarbete med Fastighetsbyrån

| Fastighetsadress:<br>Vreta 15 | |

| Besiktningsdatum:<br>2025-11-12 | Protokollnummer:<br>69368903 |

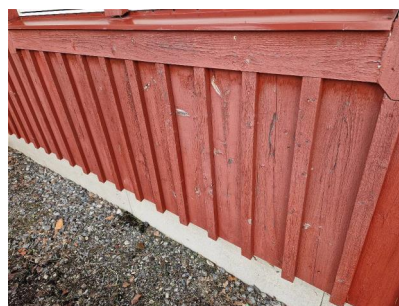
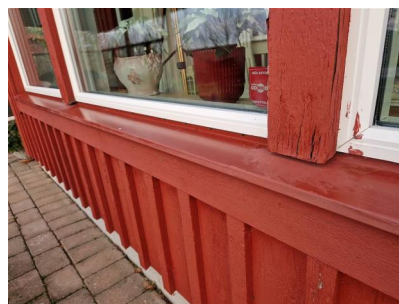
#### Utvändigt / Fasad

Enstaka panelbrädor/brädor vid fönster baksida har mindre rötskador. Fasadpanelen är ställvis i behov av målning/underhåll.

Fasadbeklädnad och träkonstruktioner där målningsbehov finns riskerar att få fukt- och rötskador på grund av sämre vattenavvisande förmåga. För att öka livslängden på fasadbeklädnaden rekommenderas målning och underhåll. I samband med ommålning rekommenderas att de rötskadade panelbrädorna byts ut.

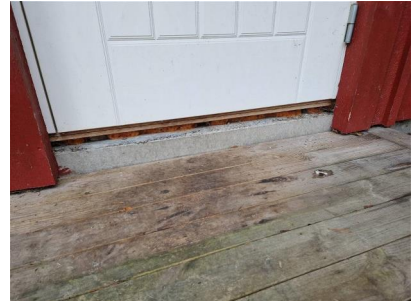
### Utvändigt / Dörrar

Tröskelbleck saknas under dörr.

Avsaknad av tröskelbleck medför att det finns risk för att vatten kan rinna in och orsaka fuktskador på tröskel och/eller i kringliggande vägg och bjälklag.

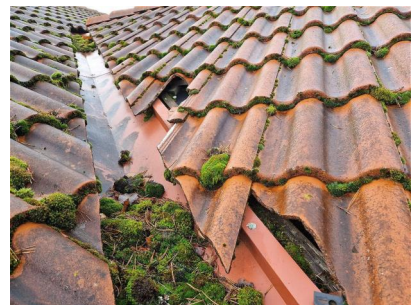
### Utvändigt / Tak

Takpannor är lösa och trasiga vid vinkelrännor på taket.  
Rännal är full med mossor.

Då det förekommer skadade/spruckna takpannor finns det risk för fuktskador på underliggande konstruktioner.

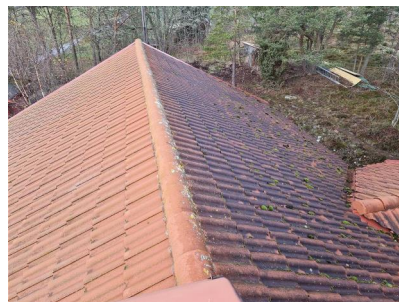
Mosspåväxt finns på takpannor.

Mossa som växer på taket kan leda till att taktäckningen har ett minskat motstånd mot vatteninträngning. Detta i sin tur kan leda till fuktskador på träläkt och takkonstruktionen vilket kan resultera i mikrobiella skador (angrepp av mikroorganismer).

För att öka livslängden på taket rekommenderas att mossan tas bort från takpannorna.

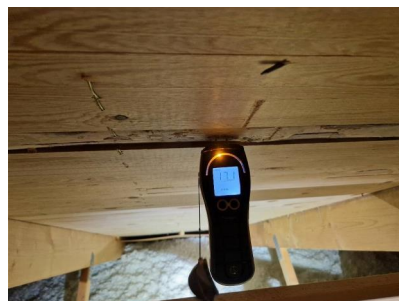
### Utvändigt / Vind

Mindre mängd mikrobiell påväxt finns på underlagstaket.

Fuktkvoten uppmättes till 15-17% i underlagstaket.

Risk för mikrobiell tillväxt föreligger om den relativa fuktigheten (RF) i den omgivande luften är över 75 % vilket i furuvirke motsvarar en fuktkvot (FK) på 17 %.

Detta kan vara ett tecken på att vinden tillförs fukt inifrån bostaden och/eller uteluften.

Vi rekommenderar en fördjupad undersökning för att bedöma orsak och omfattning.
