# Besiktningsprotokoll

Anticimex Försäkringsbesiktning i samarbete med Fastighetsbyrån

| Fastighetsadress:<br>Lindgatan 3 | |

| Besiktningsdatum:<br>2025-11-04 | Protokollnummer:<br>69365858 |

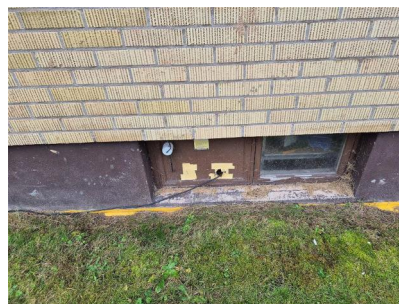
Anmärkningar som innebär en ökad risk för fuktrelaterade skador.

- Utvändigt fuktskydd ligger oskyddat ovan mark på några ställen.
- Putsläpp finns under entrétrapp med rostiga armeringsjärn.
- Rekommenderar se över tätning runt eldragning på gaveln.
- Enstaka mindre sprickor finns i sockeln.

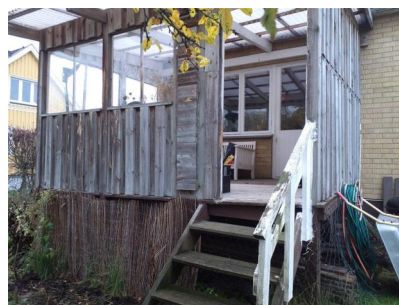
Altan är i behov av underhåll.

Träkonstruktioner där målningsbehov finns riskerar att få fukt- och rötskador på grund av sämre vattenavvisande förmåga.

- Träkonstruktioner är i behov av målning/underhåll.
- Rötskada finns i nederkant altanräcke.
- Mindre hål i altantak (plast).

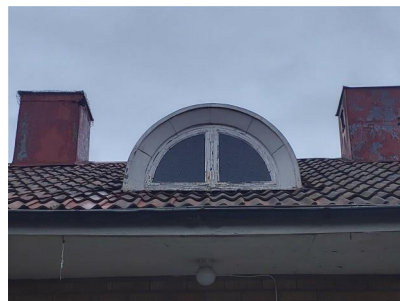
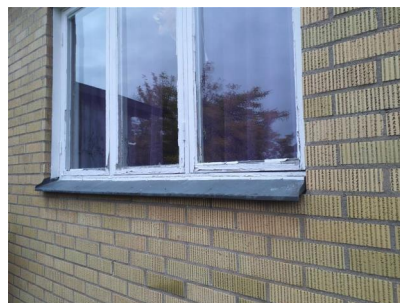
Fönster är i behov av målning/underhåll.

Fönsterbågar och fönsterkarmar där målningsbehov finns riskerar att få fukt- och rötskador på grund av sämre vattenavvisande förmåga.

Spricka finns i några enstaka fönster.

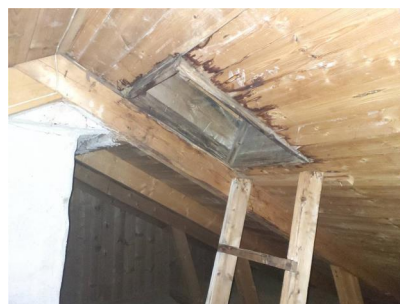
Vid kontroll av vinden uppmättes fuktvärden under kritisk fuktnivå för mikrobiell tillväxt.

Fuktkvoten i underlagstak/takbjälkar uppmättes till 11 %.  
Risk för mikrobiell tillväxt föreligger om fuktkvoten överstiger 17%.

Vissa fuktfäckor finns på underlagstak, vid taklucka, avloppsluftning och vindsfönstret, fuktindikering utan anmärkning.

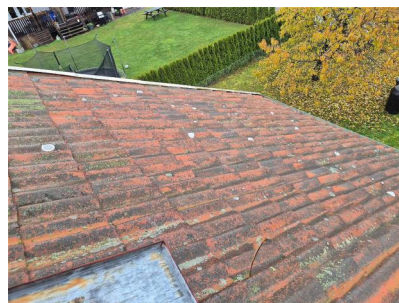
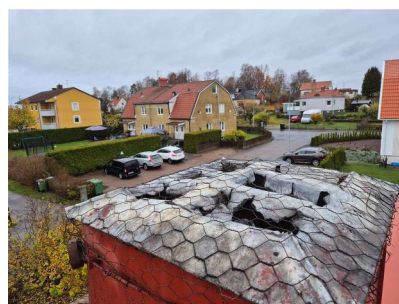
Skorstenen saknar väderskydd.

Väderskydd kan monteras för att skydda mot nederbörd som annars kan orsaka fuktskador och frostsprängning i skorstenen/ murstocken.

- Två takpannor noterades trasiga, dessa kommer att bytas av fastighetsägaren.
- Takpannor är äldre.
- Färgsläpp finns på äldre plåtar.
- Målningsbehov på vindskivor.

Vi rekommenderar att du kontaktar en plåtslagare för att ta reda på hur och om ett väderskydd ska monteras.

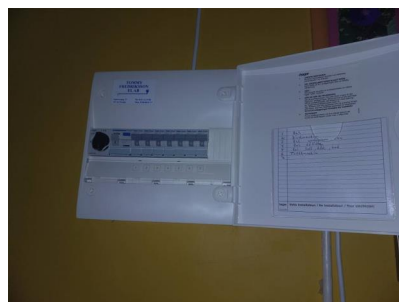
El-centralen har jordfelsbrytare.

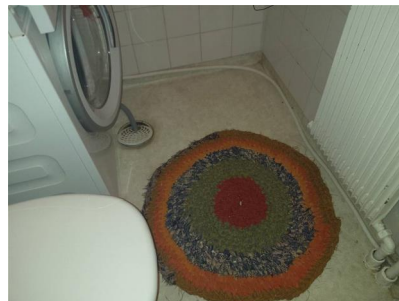
Våtutrymmet har äldre yt-/tätskikt.

Eftersom funktionen, som innebär att ytskiktet/tätskiktet ska vara vattentätt, kan vara nedsatt finns en ökad risk att vatten tränger igenom ytskiktet/tätskiktet med vattenskador i omkringliggande konstruktioner som följd.

- Vattenrör är bristfälligt klamrad mot vägg.

Fuktindikering i utrymmet gav inga förhöjda fuktindikationer.

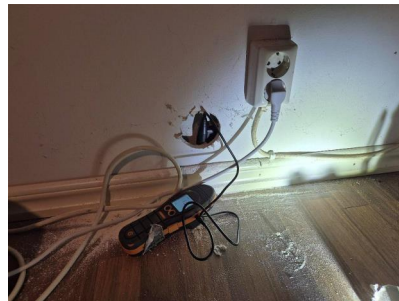
Vid kontroll av konstruktion uppmättes fuktvärden under kritisk nivå för mikrobiell tillväxt.

Källargrundmurar med påreglade ytterväggar två utrymmen och med flytande laminatgolv på platonmatta.

Fuktkvoten uppmättes till 13% i väggregel via ett taget 70mm provhål i yttervägg.

Risk för mikrobiell tillväxt föreligger om fuktkvoten överstiger 17%.

Befintlig påreglad vägg och eventuella väggsyllar riskerar att drabbas av fuktskador på grund av naturlig fuktpåverkan. Detta i sin tur kan leda till mikrobiella skador (angrepp av mikroorganismer) som kan resultera i att mikrobiell lukt sprids till boendemiljön. Om reglar/syllar är tryckimpregnerade kan även en kemisk lukt förekomma.

Förekommer vissa äldre putsläpp i nederkant väggar som uppkommit innan dräneringen gjordes enligt lämnad upplysning.

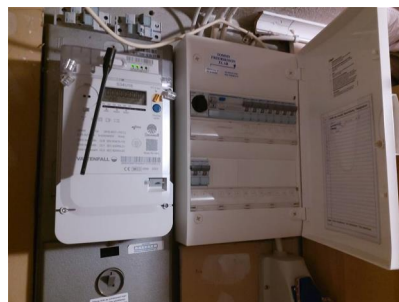
Mindre resningar finns i laminatgolv, fuktindikering utan anmärkning.

El-centralen har jordfelsbrytare.

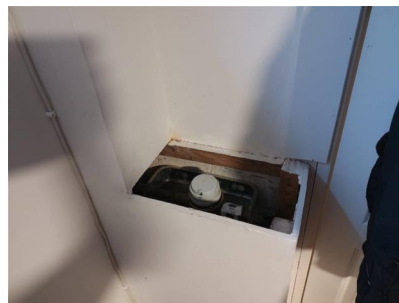
Inbyggd vattenmätare utan tät botten.

Rekommenderar placera ett vattenlarm i utrymmet för att lättare upptäcka ett smyggläckage.

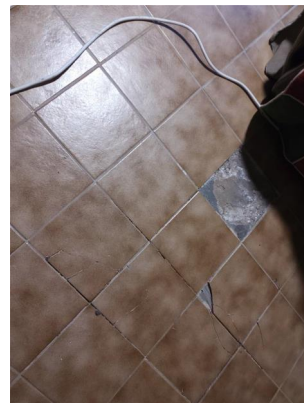
Äldre klinkergolv med släpp och mindre sprickor.

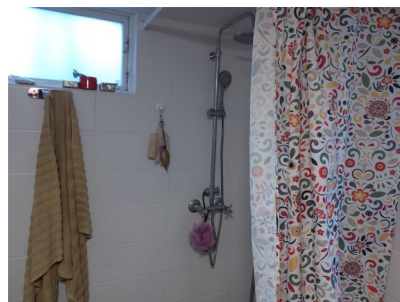
Noteringar i utrymmet:

- Fönster placerat nära dusch, duschdraperi rekommenderas att fortsätta användas.
- Rörgenomföringar finns i vägg bakom badkar, risken för skada bedöms liten på grund av betongvägg.

Fuktindikering utan anmärkning.
