# Besiktningsprotokoll

Anticimex Försäkringsbesiktning i samarbete med Fastighetsbyrån

| Fastighetsadress:<br>Kattebäcksvägen 8 | |

| Besiktningsdatum:<br>2025-11-12 | Protokollnummer:<br>69344117 |

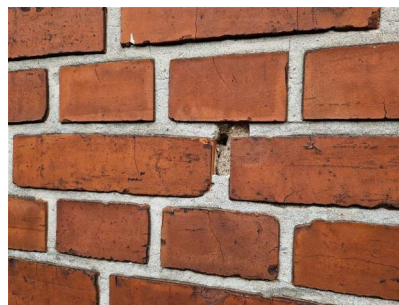
Åldersrelaterat slitage förekommer, vilket innebär en del rörelsesprickor, lokala fogsläpp/håligheter i fog samt en del mindre skador på tegel. Jag bedömer att det inte behöver någon åtgärd i dagsläget, men kan på sikt skada fog och tegel i större omfattning.

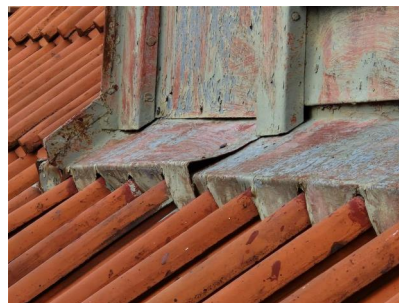
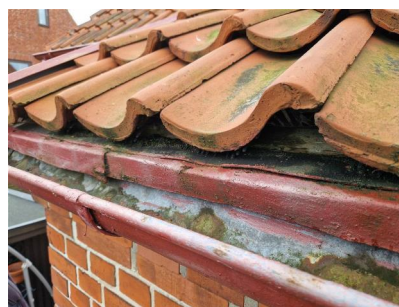
Kontroll av taket är gjort från marknivå samt från steg mot hängränna på slumpvis utvalda ställen. Nockstege beträddes ej då den inte är infäst på ett säkert sätt samt rostangripen. Takkupans övre del har jag alltså inte kunnat bedöma. Troligtvis ett plåttak här. Färgsläpp och ytrost noteras på kupans plåtbeslagning/sidor utåt gatan. En plåt här har släppt under fönster. I övrigt noteras allmänt åldersslitna plåtar på taket. Nockbruk börjar släppa. Vid punktvisa kontroller under pannor kunde jag notera att underlagspappen inte är i originalutförande på dessa ställen, men hur gammal den är, är svårt att avgöra. På det mindre taket över fd köksingång verkar pappen vara äldre, åtminstone mer slitna. Här finns även begynnande röta i främsta läktet. Sammanfattningsvis rekommenderar jag att man kontaktar takentreprenör för en fortsatt kontroll av taket samt bedömning av åtgärder.

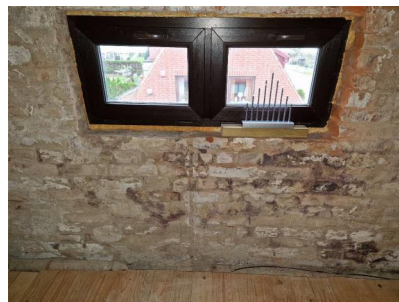
Putssläpp på gavlar. En del mörkare missfärgningar kan ses på takbrädor som ligger an mot gavlar - bedöms bero på naturlig fuktpåverkan. Periodvis kan det förekomma angrepp av or/strimmig trägnagare på vinden.

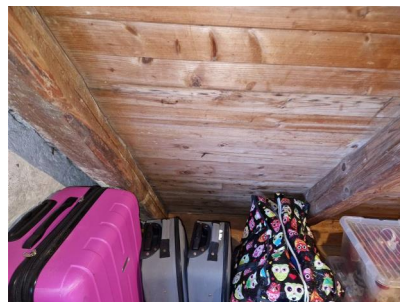
Vid kontroll av vinden har fuktvärden under kritisk fuktnivå för mikrobiell tillväxt uppmätts, dock finns mikrobiell påväxt på underlagstak i viss omfattning. Luftspalt har gjorts mellan undertak och isolering. (bra)

Fuktkvoten i underlagstak/takbjälkar uppmättes till 13-14%. Varierar med årstider. Risk för mikrobiell tillväxt föreligger om den relativa fuktigheten (RF) i träporerna och den omgivande luften är över c:a 75 %, vilket i furuvirke motsvarar en fuktkvot (FK) på 17 %.

Den upptäckta mikrobiella påväxten på underlagstaket är ett tecken på att vinden har tillförts eller tillförs fukt inifrån bostaden. Observera att besiktning av bostadens ventilationssystem inte har ingått i uppdraget.

För att komma tillrätta med detta kan fukttillförseln inifrån bostaden behöva minskas. Det kan göras genom att ventilationen i bostaden förbättras samt att eventuella otätheter i vindsbjälklaget (tak-/väggvinklar, taklucka med mera) tätas. Läs Anticimex faktablad om uppvärmda vindsutrymmen för tips och råd.

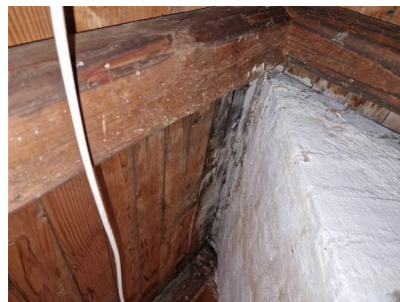
Man kan se en del fuktgenomslag uppe vid murstocken. Se under Tak.

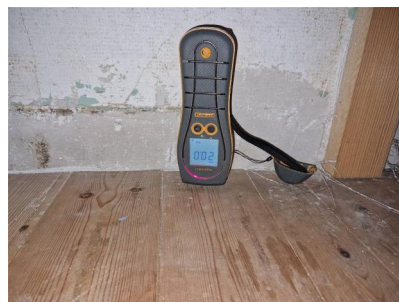
Ouppvärmt utrymme. Vid fuktindikering på väggar fick jag höga värden från golv och upp till åtminstone 2 meter över golv. Utvändigt nära detta ställe kan man se tecken på fuktpåverkan på sockeln. För att få referensvärde gjorde jag punktvisa kontroller på övriga stenväggar i kök, allrum och matsal etc. På dessa ställen fick jag normala/låga värden. Fuktkvoten i golvbrädor låg på 20-22%. Risk för mikrobiell tillväxt föreligger om den relativa fuktigheten (RF) i träporerna och den omgivande luften är över c:a 75 %, vilket i furuvirke motsvarar en fuktkvot (FK) på 17 %.

Undertill finns ett luftat utrymme med troligtvis en gammal trappa kvar. Väggen/fasaden är igenmurad/reglad där dörren suttit. Något provhål (15 cm i diameter) i golv gjordes ej enligt önskemål från ägare. Oavsett kan man konstatera att det finns en fuktpåverkan i både golv och vägg. En fortsatt teknisk undersökning rekommenderas för att utreda orsak och omfattning av fukt.

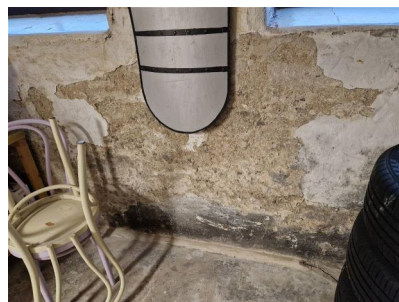
Puts- och färgsläpp finns på källarväggar.

Puts- och färg som släppt från underlaget invändigt på källarytterväggarna är ett tecken på att källarens utvändiga fuktskydd inte längre fungerar tillfredsställande.

För att åtgärda detta måste källarens utvändiga fuktskydd förbättras. Läs Anticimex faktablad om källare för tips och råd. Man ska dock vara medveten om att även om man dränerar om källaren, kommer den aldrig att bli helt torr. Det kommer alltid att finnas en viss fuktpåverkan.

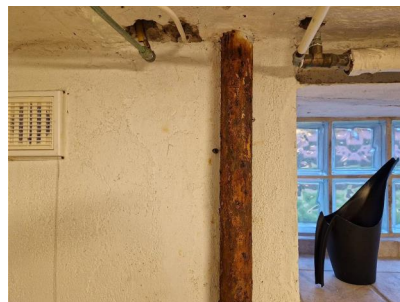
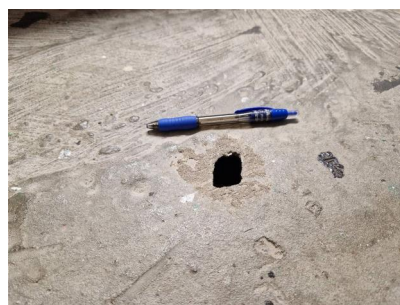
Servis till avlopp rostangripen. Rostangrepp på avloppsrör från kök. Syns även att det varit en del småläckage från div kopplingar etc. Kontakta vvs-entreprenör för en fortsatt kontroll av omfattning samt bedömning av åtgärder.

Äldre betonggolv, med åren har detta tagit skada/slitits. Inne i förråd nordväst är det även håltomt på en yta. Kontakta byggentreprenör för en fortsatt kontroll av omfattning samt bedömning av åtgärder.

När man kommer ner i källaren kan jag känna en mikrobiell lukt. Känns av även uppe vid trappan mot entrén. Det finns inga påreglade väggar, i stort sett inget organiskt material mer än dörrkarmar. Jag kan se en del mikrobiell påväxt på putsade väggar. En fortsatt teknisk undersökning rekommenderas dock för att utreda orsak och omfattning av lukt.

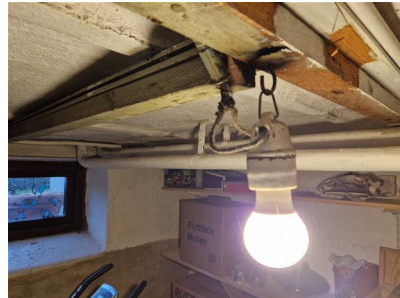
Elanläggningen i huset är till större delen äldre. Doslock saknas på en del ställen. Jordfelsbrytare finns ej till elcentral på entréplan. Ingen ström fram till det vänstra uttaget ovanför tvättmaskiner.

Äldre elanläggningar och elkablar är en säkerhetsrisk som kan orsaka både personskador och brand.

Kontakta en elektriker för kontroll och åtgärd.
