# Besiktningsprotokoll

Anticimex Försäkringsbesiktning i samarbete med Fastighetsbyrån

| Fastighetsadress:<br>Odlingsvägen 1 | |

| Besiktningsdatum:<br>2025-11-13 | Protokollnummer:<br>69377358 |

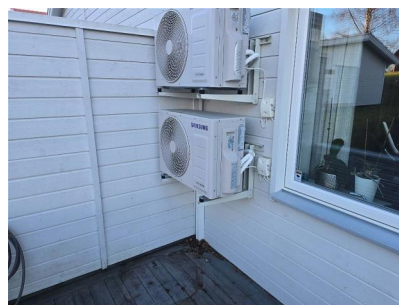
Kondensvatten från luftvärmepumpens utedel leds inte bort från husgrunden/fasaden.

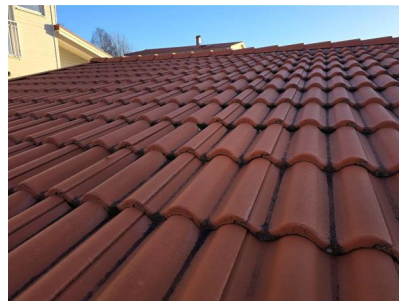
Inget att notera.

Taket är besiktigt från anliggande stegen vid takfoten.

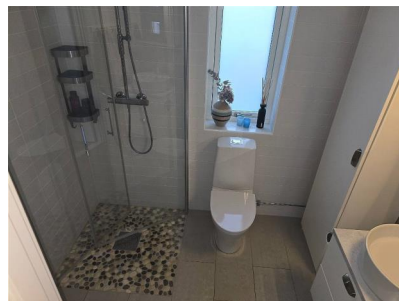
Normala fuktvärden indikerades mot klinker/kakel.

En viss fukt tränger alltid in bakom kakel/klinker via fogarna, detta är helt normalt och innebär inte att tätskiktet/ våtrumsisoleringen under kaklet/klinkern är bristfälligt eller ur funktion.

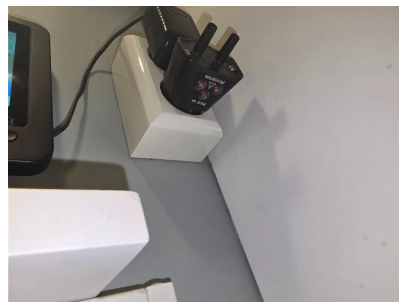
Vid kontroll av jordade uttag i köket noterades att ett uttag är felkopplat. Därav rekommenderas att en elektriker kontaktas för lämplig åtgärd.

Vid stickprovskontroll av jordade eluttag noterades att ett av uttagen ovan diskbänken är felkopplat.

Kontakta en elektriker för kontroll och åtgärd.

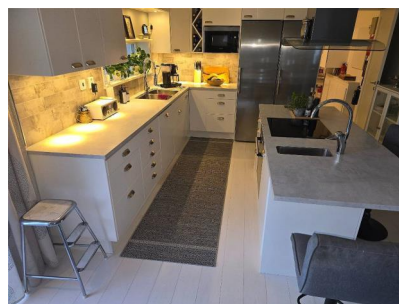
Fuktindikering i utrymmet gav inga förhöjda fuktindikationer.

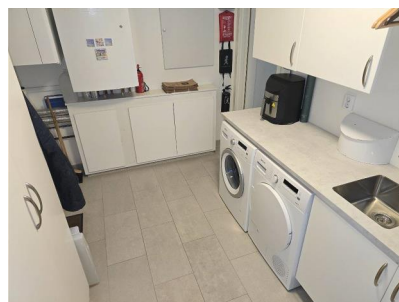
Normala fuktvärden indikerades mot klinker/kakel.

En viss fukt tränger alltid in bakom kakel/klinker via fogarna, detta är helt normalt och innebär inte att tätskiktet/ våtrumsisoleringen under kaklet/klinkern är bristfälligt eller ur funktion.

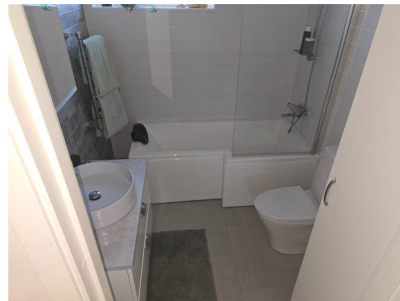
Normala fuktvärden indikerades mot klinker/kakel.

En viss fukt tränger alltid in bakom kakel/klinker via fogarna, detta är helt normalt och innebär inte att tätskiktet/ våtrumsisoleringen under kaklet/klinkern är bristfälligt eller ur funktion.
