Halmstacken 7

Näckvägen 2B

| Uppdragsnummer | C17322 |
| Besiktningsdatum | 2025-11-12 |

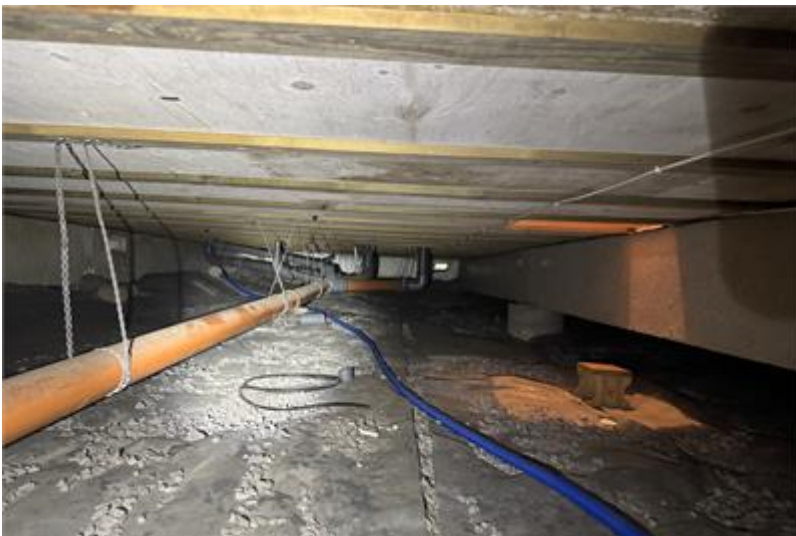
En krypgrund är en riskkonstruktion med avseende på fukt- och mikrobiella skador. Markytan är täckt med åldersbeständig plastfolie vilket är positivt. Tryckimpregnerat virke förekommer i golvbjälklaget, tryckimpregnering kan i vissa fall medföra kraftiga egenemissioner. Ingen avvikande lukt upplevdes i grunden. För att säkert fastställa grundens funktion och golvbjälklagets kondition krävs alltid en fortsatt teknisk undersökning. Se även protokollets näst sista sida Pos. 10 samt följande bilaga.

Fuktstatus togs mot trädetaljer i grunden och följande fuktvärden uppmättes.  
Fuktkvoten uppmättes till ca 14%.

Ingen avvikande lukt upplevdes i grunden.  
Bild visar del av grunden.

Det kritiska gränsvärdet för mikrobiell tillväxt brukar anges till ca 15-17% fuktkvot (FK).

Notera att stickprovsmässig undersökning är utförd samt att mätvärden normalt sett kan variera över årstiderna.  
För att säkert fastställa konstruktionens kondition och fuktstatus måste en mer omfattande undersökning utföras.
