**Fastighetsuppgifter**

Fastighetsbeteckning  
Orsa kyrkby 51:21  
Adress  
Harkålsvägen 8  
79433 Orsa

| Besiktningsdatum | 2025-11-12 |
| Besiktningsföretag | OBM Besiktning i Dalarna AB |

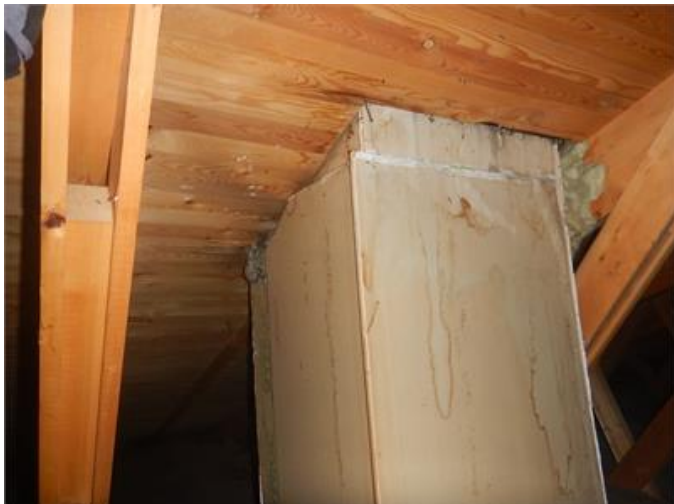
| Besiktningsresultat | | | | | |
|---|---|---|---|---|---|
| Vind | | X | | | -Fuktpåverkan noteras på underlagstak vid genomföringar samt gipsschakt (inga förhöjda fuktvärden uppmättes), hålls under uppsikt för eventuella förändringar.<br>-Mindre mängd mikrobiell påväxt förekommer mot takfot på något ställe, hålls under uppsikt för eventuella förändringar och framtida åtgärder. |

Fuktpåverkan på gipsschakt.

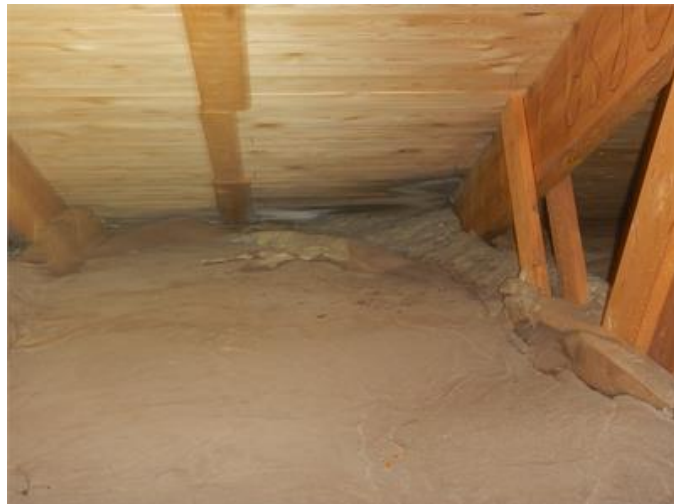
Mikrobiell påväxt på underlagstak.

En vind som har mikrobiella skador på yttertaket insida och där läckage genom yttertaket kan uteslutas bör undersökas noggrant. Orsaken kan vara att varm inneluft tränger upp på vinden på grund av otätheter i vindsbjälklaget. Den varma luften som befuktats i inomhusmiljön kan kondensera eller skapa en hög fuktighet i det kallare yttertaket. Om detta inträffar är det av största vikt att även undersöka byggnadens allmänventilation, vindens isoleringstjocklek, ångspärr, ventilationsspalter m.m.

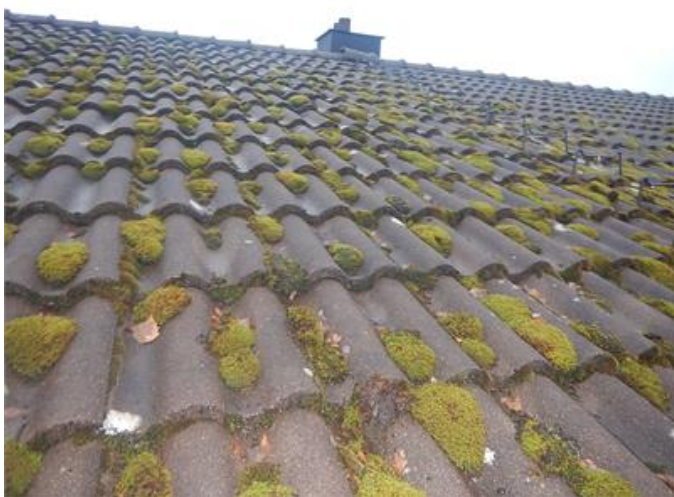
| Besiktningsresultat | | | | | |
|---|---|---|---|---|---|
| Tak | | X | | | -Taket har äldre standard och takpappen och takpannornas tekniska livslängd anses vara passerad, se även info på protokollets näst sista sida Pos. 2.<br>-Rikligt med mossor förekommer på takpannor, vilket förkortar takpannornas livslängd.<br>-Färgsläpp förekommer på plåtdetaljer.<br>-Vindskivor har underhållsbehov. |

-Äldre takpannor förekommer och den underliggande takpappens tekniska livslängd anses vara passerad, underhållsbehov avseende takpapp och läkt föreligger därför. Se även info på protokollets näst sista sida, pos. 2.

Mossa på takpannor.

Mosspåväxt och liten överlappning på takpannorna, liten taklutning och utsatt läge medför också ökad risk.

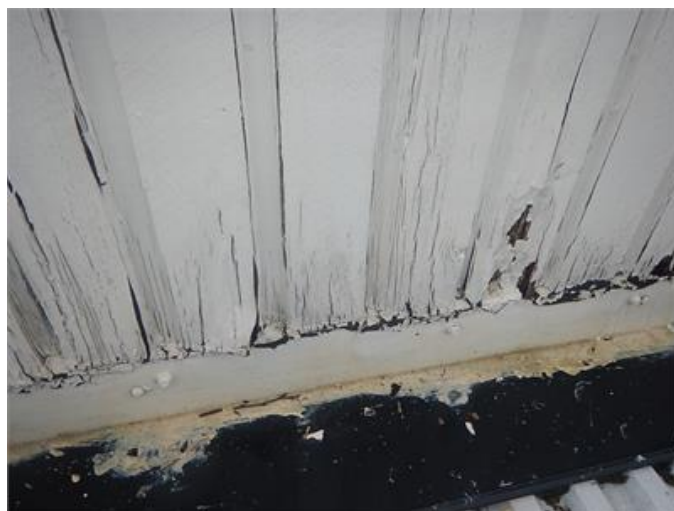
| Besiktningsresultat | | | | | |
|---|---|---|---|---|---|
| Fasad | | | X | | Rötskador noteras i fasadpanel ovan altantak, omfattningen av detta bör fastställas och åtgärdas. Skador i bakomvarande konstruktioner kan ej uteslutas. |

Rötskada i fasadpanel ovan altantak.
