Besiktningssprotokoll

Anticimex Försäkringsbesiktning i samarbete med Fastighetsbyrån

Fastighetsbeteckning: Brändekvarn 1:16	
Fastighetsadress: Stationsvägen 5	
Postnummer: 342 93	Ort: Hjortsberga

Försäkringsbesiktning

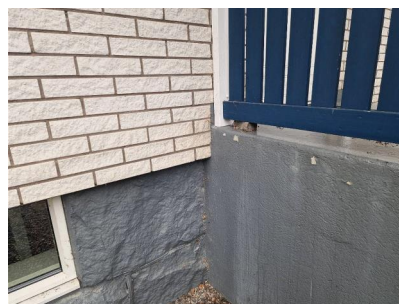
Trappor är motgjutna mot huset.

Eftersom trappor är motgjutna mot huset finns risk att vatten tränger in i anslutande konstruktioner vilket i sin tur kan leda till fuktrelaterade skador.

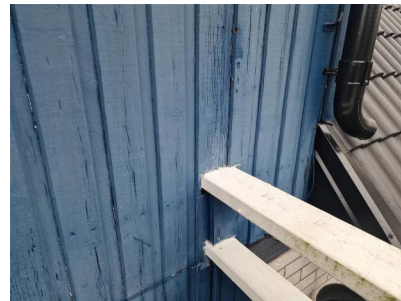
Fasadpanelen är i behov av målning/underhåll.
Enstaka skadade paneler.
Otätt vid anslutning av balkongräcke

Fasadbeklädnad och träkonstruktioner där målningsbehov finns riskerar att få fukt- och rötskador på grund av sämre vattenavvisande förmåga.

Enstaka sprickor i kalksandsstensfasad, dessa bedöms ej lett till bakomliggande skador.

För att öka livslängden på fasadbeklädnaden rekommenderas målning och underhåll samt tätning av otätheter.

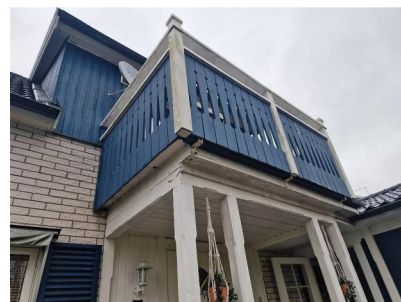
Balkongräcke och träkonstruktioner är i behov av målning/underhåll.

Balkongräcke och träkonstruktioner där målningsbehov finns riskerar att få fukt- och rötskador på grund av sämre vattenavvisande förmåga.

För att öka livslängden på balkongen rekommenderas målning och underhåll.
