# Besiktningsprotokoll

Anticimex Försäkringsbesiktning i samarbete med Fastighetsbyrån

| Fastighetsadress:<br>Enstigen 6 | |

| Besiktningsdatum:<br>2025-11-13 | Protokollnummer:<br>69374982 |

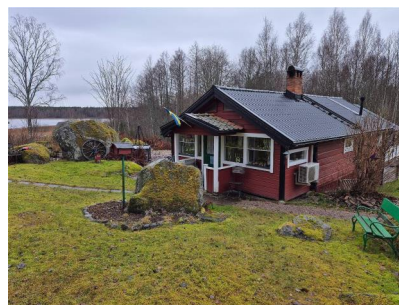
#### Utvändigt / Markförhållanden

Marken lutar mot huset och kondensvatten från luftvärmepumpens utedel leds inte bort från grunden.

Detta innebär en ökad fuktbelastning mot grunden, vilket i sin tur kan orsaka fuktskador i huset.

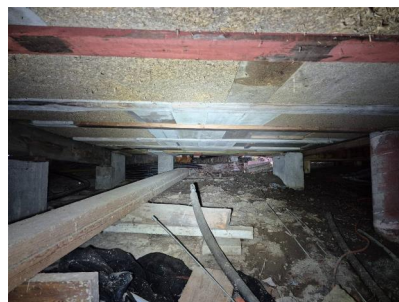
#### Utvändigt / Plintgrund

Följande noterades för plintgrunden:

- Marken lutar mot huset
- Kondensvatten från luftvärmepumpens utedel leds inte bort från grunden
- Tryckimpregnerat virke finns i konstruktionen
- Organiskt material finns på markytan
- Mikrobiell påväxt finns på blindbotten
- Formpapp finns kvar kring plintar

På grund av förutsättningarna riskerar golvbjälklaget ovan plintgrunden att drabbas av fuktskador av naturlig fuktpåverkan. Detta kan orsaka mikrobiella skador (angrepp av mikroorganismer) som kan leda till att mikrobiell lukt sprids till boendemiljön. Om det träskyddsbehandlade virket utsätts för fukt kan även en kemisk doft uppstå.

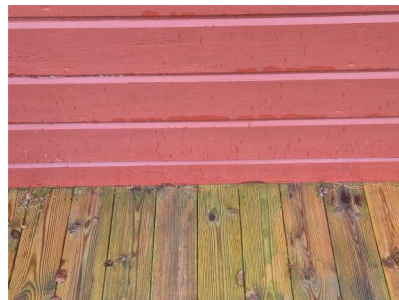
#### Utvändigt / Fasad

Fasadbeklädnaden med tillhörande träkonstruktioner har färgsläpp och torrspäckor. Vidare är altantrallen placerad för nära panelen.

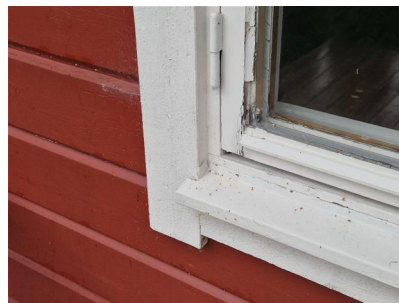
### Utvändigt / Fönster

Följande noterades för fönster:

- Fönster har färgsläpp och torrsprickor
- Fönsterbleck är otäta vid infästningar samt saknas delvis fönsterbleck
- Enstaka glasrutor är spruckna

För att öka livslängden på fönster rekommenderas målning och underhåll.

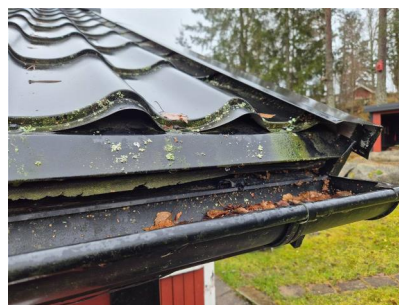
### Utvändigt / Tak

Takfotsplåt är inte placerad under underlagsduken och mindre omfattning av mosspåväxt finns på plåttaket.

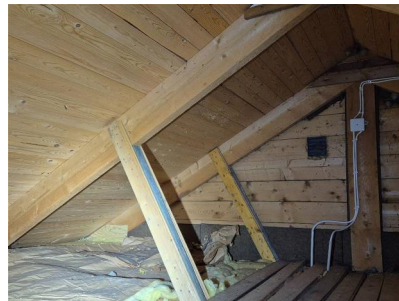
### Utvändigt / Vind

Vid kontroll av vinden för tillbyggnaden uppmättes fuktvärden under kritisk fuktnivå för mikrobiell tillväxt och en normal lukt upplevdes.

Fuktkvoten i underlagstak/takbjälkar uppmättes till cirka 11 %. Det finns risk för mikrobiell tillväxt om den relativa fuktigheten (RF) i den omgivande luften är över 75 %. I furuvirke motsvarar det en fuktkvot (FK) på 17 %.

Läs gärna bifogat Anticimex faktablad om ouppvärmade vindsutrymmen för tips och råd.

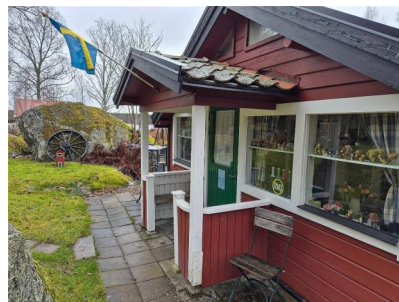
### Utvändigt / Farstukvist

Följande noterades för farstukvist:

- Yttertaket är äldre och ansluter bristfälligt mot fasaden
- Tillhörande träkonstruktioner har rötskador, färgsläpp och torrsprickor
- Hängrännor och stuprör saknas

Konstruktioner där underhållsbehov finns kan få mer fukt- och rötskador på grund av sämre vattenavvisande förmåga.

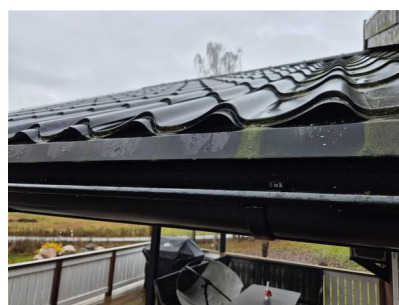
### Utvändigt / Altan med skärmtak

Takfotsplåt är inte placerad under underlagsduken och mindre omfattning av mosspåväxt finns på plåttaket.

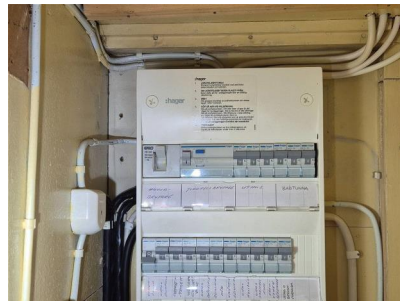
### Hela huset / Allmänt

Jordfelsbrytare finns installerad vid elcentralen.

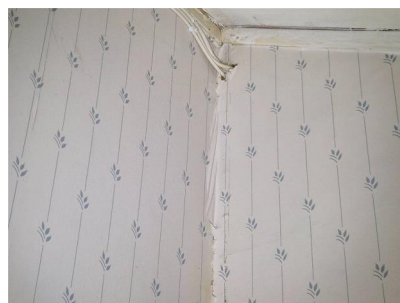
### Entréplan / Allmänt

Sprickor förekommer.

Dessa bedöms inte ha uppstått på grund av bakomliggande skador.

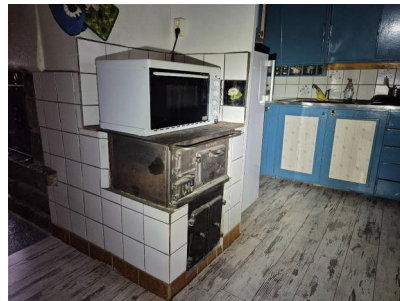
### Entréplan / Kök

Fuktskydd saknas under kyl och i diskbänkskåp.

Köksfläkt finns inte i utrymmet.

Frånluftsventilationens uppgift är att transportera bort bland annat emissioner, fukt, lukt och föroreningar från huset.

För att upptäcka eventuella läckage, installera fuktskydd.

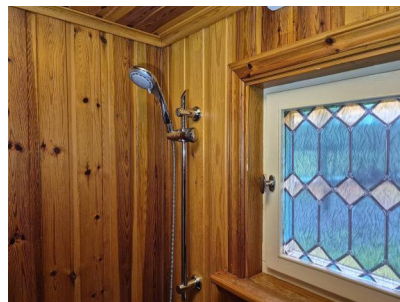
### Entréplan / Dusch / Toalett / VVB

Våtrummet är äldre och har passerat tiden för sin tekniska livslängd. Vidare noterades följande i rummet:

- Golvbrunnen är äldre
- Klämringen i golvbrunnen är lös
- Fönstret är olämpligt placerat i duschzon
- Lågpunkter förekommer i golvlutningen
- Väggbeklädnaden är inte godkänd
- Rör genomföringar finns i golv utan genomföringshylsor

Eftersom funktionen, som innebär att ytskiktet/tätskiktet ska vara vattentätt, kan vara nedsatt finns en ökad risk att vatten tränger igenom med vattenskador i omkringliggande konstruktioner som följd.

Renovering av utrymmet rekommenderas. Läs gärna mer på [www.bkr.se](http://www.bkr.se), [www.gvk.se](http://www.gvk.se) och [www.sakervatten.se](http://www.sakervatten.se) vid val av framtida våtrumsentreprenör. I samband med renoveringen bör omkringliggande konstruktioner kontrolleras för att upptäcka eventuella följdskador.
