Detaljen 4

Morellvägen 12

| Uppdragsnummer | A34956 |
| Besiktningsdatum | 2025-11-13 |

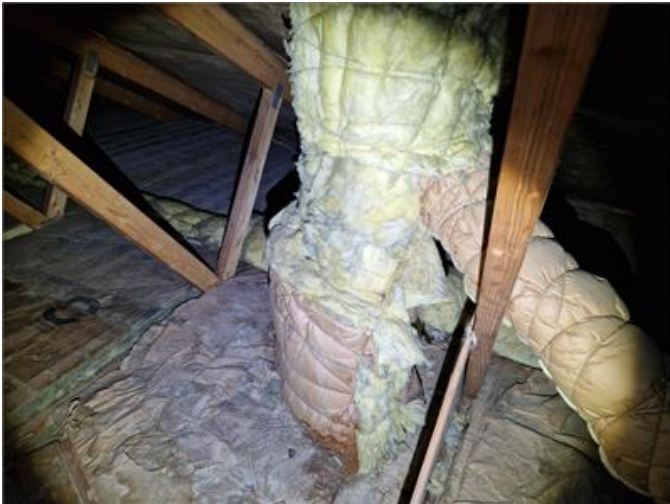
| Besiktningsresultat | | | | | |
|---|---|---|---|---|---|
| | | | X | | Fukt/Fuktfläckar noterades på isoleringspapp till rörinstallation. Detta bör kontrolleras för att se om åtgärder behöver vidtas. Se även bild sid 5. |

Vind:  
Fukt/Fuktfläckar noterades på isoleringspapp till  
rörinstallation

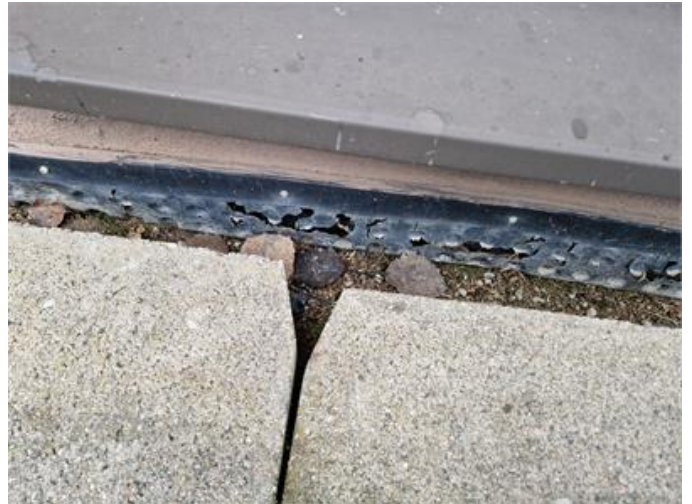
| Besiktningresultat | | | | | |
|---|---|---|---|---|---|
| Fasad och Sockel | | X | | | <ul style="list-style-type: none"> <li>- Den tekniska livslängden på källarytterväggarnas fuktisolering anses vara passerad, se även info på protokollets näst sista sida Pos. 6.</li> <li>- Dräneringsmatta delvis trasig/Skadad. Se även bild sid 5.</li> </ul> |

Sockel:  
Dräneringsmatta delvis trasig/skadad.
