**Fastighetsuppgifter**

Roten 2

Timmervägen 48

| Besiktningsdatum | 2025-11-13 |

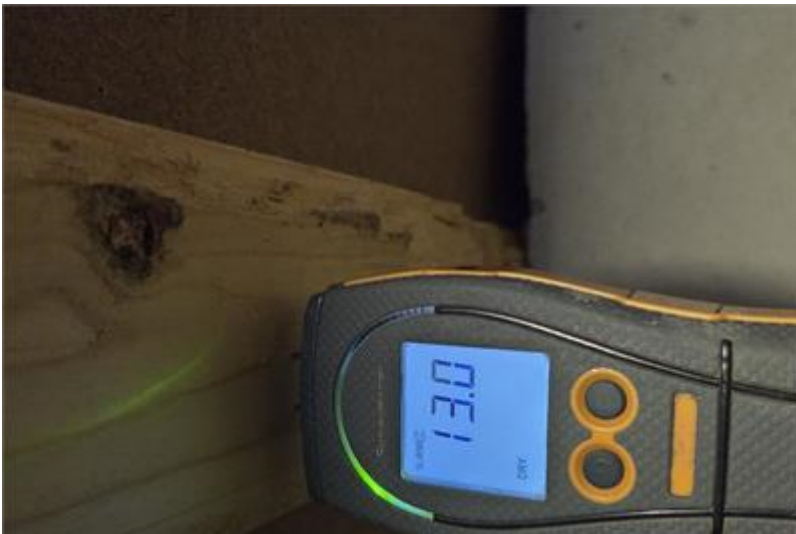
- I bjälklags undersida och i ytterväggssyll uppmättes en fuktkvot (FK) på ca 13 till 13,5%. Det kritiska gränsvärdet för mikrobiell tillväxt brukar anges till ca 15-17% fuktkvot (FK).
- Några håligheter i bjälklags undersida noterades där arbeten utförts.

Notera att stickprovsmässig undersökning är utförd samt att mätvärden i en krypgrund normalt sett varierar över årstiderna. För att säkert fastställa konstruktionens kondition och fuktstatus måste en mer omfattande undersökning utföras.
