# Besiktningsprotokoll

Anticimex Försäkringsbesiktning i samarbete med Fastighetsbyrån

| Fastighetsbeteckning:<br>Vingåkers-Mogetorp 2:2 | |

| Besiktningsdatum:<br>2025-11-10 | Protokollnummer:<br>69374919 |

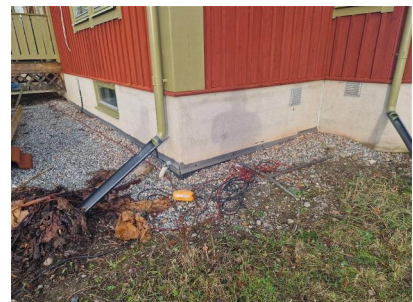
#### Utvändigt / Markförhållanden

Utvändigt fuktskydd ligger oskyddat ovan mark.

Risk finns att det utvändiga fuktskyddet skadas och funktionen försämras.

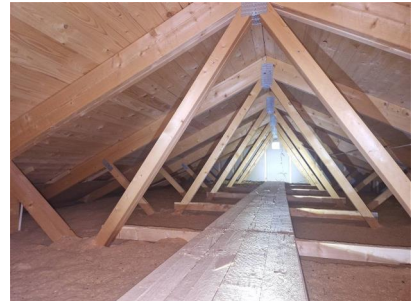
### Utvändigt / Vind

Vid kontroll av vinden uppmättes fuktvärden under kritisk fuktnivå för mikrobiell tillväxt och en normal lukt upplevdes. Fuktkvoten i underlagstak/takbjälkar uppmättes till 9 %.

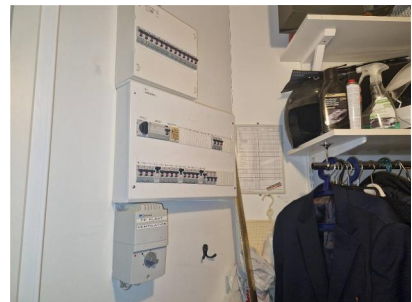
### Entréplan / Förråd

El-centralen har jordfelsbrytare.

Jordfelsbrytare finns installerad vid elcentralen.
