Kanan 9

Drottning Kristinas väg 1

| Uppdragsnummer | C17349 |
| Besiktningsdatum | 2025-11-13 |

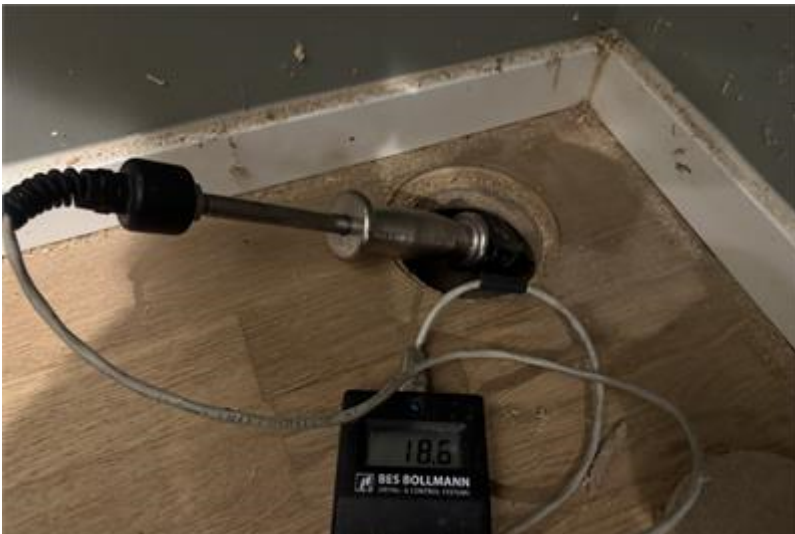
| Konstruktionsuppbyggnad | Ytskikt, golvspån och träreglar i kontakt med betongen |

Konstruktionskontroll utfördes i utrymme för klädförvaring mot motfylld byggnadsdel, fuktkvoten i golvregel uppmättes mellan 18-19% FK och en svag mikrobiell lukt upplevdes i konstruktionen. Det kritiska gränsvärdet för mikrobiell tillväxt brukar anges till ca 15-17% fuktkvot (FK).

Notera att stickprovsmässig undersökning är utförd samt att mätvärden normalt sett kan variera över årstiderna. För att säkert fastställa konstruktionens kondition och fuktstatus samt orsak/omfattning av något förhöjda mätvärden och avvikande lukt måste en mer omfattande undersökning utföras.
