**Fastighetsuppgifter**

Tärnan 12

Polhemsvägen 32

| Uppdragsnummer | C17336 |

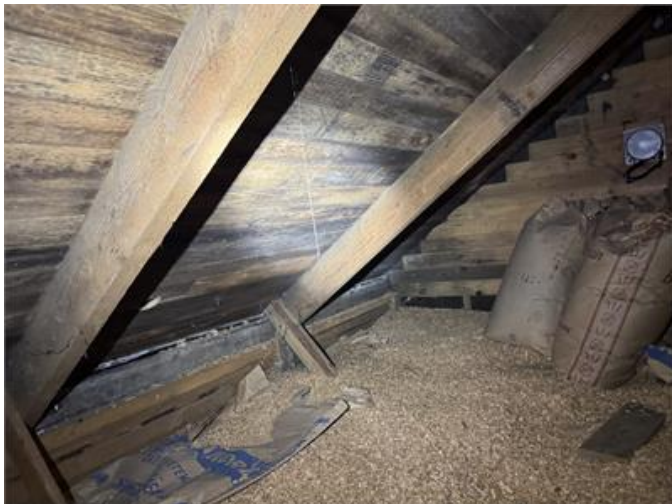
| Besiktningresultat | | | | | |
|---|---|---|---|---|---|
| Sidivindar | | | X | | -Mikrobiell påväxt förekommer mot underlagstaket, se kommentar/riskanalys.<br>-Isolering behöver ses över och kompletteras mot väggar och parallelltak. |

Mikrobiell påväxt förekommer på yttertakets insida och en avvikande lukt upplevdes. Orsak samt omfattning bör fastställas och åtgärdas i erforderlig omfattning, se även info på protokollets näst sista sida, pos. 3.

Bild visar mikrobiell påväxt mot underlagstaket.
