# Besiktningsprotokoll

Anticimex Försäkringsbesiktning i samarbete med Fastighetsbyrån

| Fastighetsadress:<br>Sörbyvägen 52 | |

| Besiktningsdatum:<br>2025-11-14 | Protokollnummer:<br>69387869 |

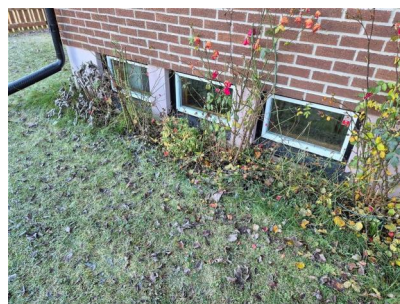
#### Utvändigt / Markförhållanden

Området närmast huset rekommenderas att vara fritt från växtlighet enligt vår uppfattning.

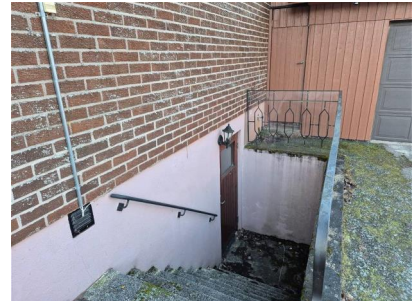
### Utvändigt / Källartrappa

Vid källartrappan kan med fördel ett skärmtak eller liknande monteras för att skydda mot regn/snö.

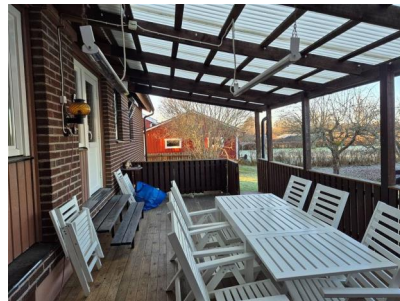
### Utvändigt / Altan

Inglasade uterum / altaner är oftast inte byggda med samma byggstandard som huvudbyggnader. Exempelvis takkonstruktioner bedöms ofta bestå av underdimensionerade takbjälkar med långa spännvidder och ofta liten till ingen taklutning alls. Taken är ofta av plast som lätt spricker.

Vintertid bör man tänka på att ta bort snön för att inte bygga upp större snötyngder. Risk kan annars finnas för skador i takmaterial/takkonstruktioner.

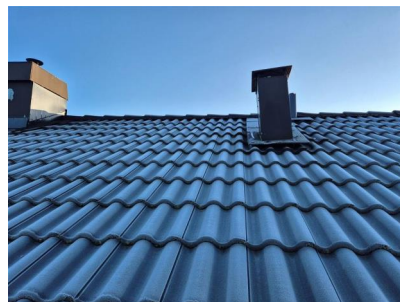
### Utvändigt / Tak

Besiktning av yttertaket har genomförts från marken samt från anliggande steg av säkerhetsskäl då takpannor/taksteg var frostiga och hala vid besiktningen. Inget finns att notera på taket förutom att en plåtstos sitter lite snett, bedöms vara en mindre brist.

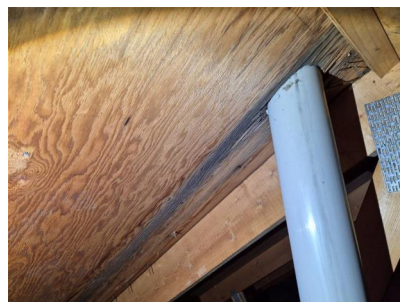
### Utvändigt / Vind

Mindre fuktfläckar noterades på underlagstak. Detta är vanligt förekommande (normalt) med tanke på att underlagstaket består av träfiberskivor.

Vid stickprovskontroll av vinden uppmättes fuktvärden under kritisk fuktnivå för mikrobiell tillväxt och en normal lukt upplevdes.

Det finns risk för mikrobiell tillväxt om den relativa fuktigheten (RF) i den omgivande luften är över 75 %. I furuvirke motsvarar det en fuktkvot (FK) på 17 %. Fuktkvoten i underlagstak/takbjälkar uppmättes till ca 10 %.

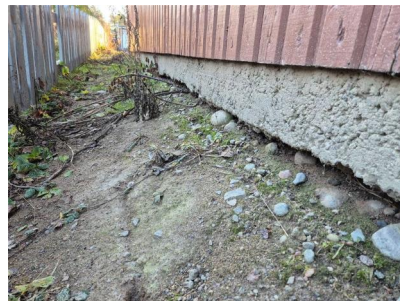
### Utvändigt / Garage utvändigt

På långsidan noterade jag att marken sjunkit undan något vid sockeln. Återfyll gärna mot grunden och jämna ut marknivån för att förebygga sprickbildning.

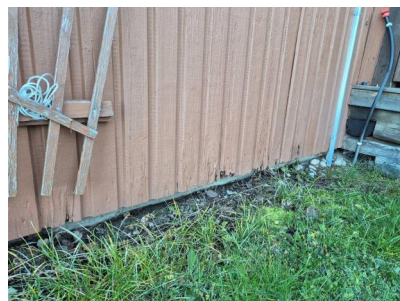
Mindre rötskador finns i fasadpanelen. Dessa bedöms inte ha lett till bakomliggande skador.

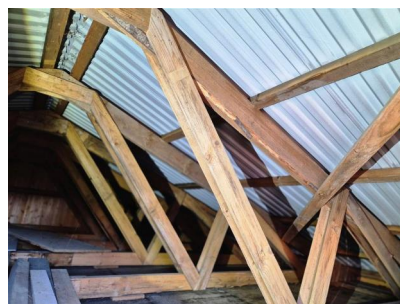
### Utvändigt / Vind / Garage

Underlagstak/kondensskydd saknas. Kondensskydd har som syfte att leda bort vatten från smärre läckage, vid spikhål, skarvar och dylikt. När kondensskydd saknas, ställs därför större krav på yttertaketets täthet.

Min bedömning är att den troligtvis mindre mängd kondens som bildas på en garagevind, oftast torkar ut utan att det leder till någon skada.

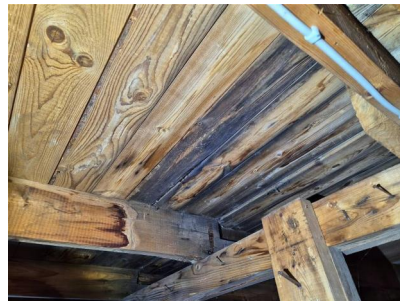
### Utvändigt / Garage invändigt

På innertaket förekommer flera fuktfläckar. Eftersom information framkommit om att yttertaket på garaget renoverades i början av 2000-talet bedöms dessa fuktfläckar ha uppstått innan takrenoveringen.

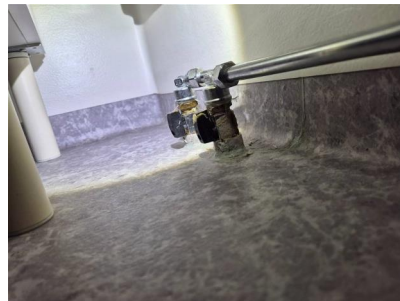
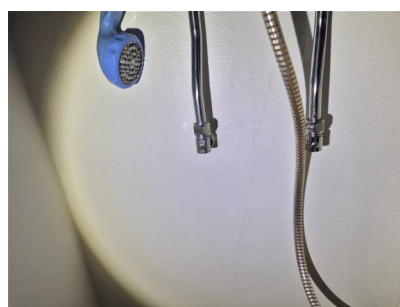
### Entréplan / Dusch/Toalett

Enligt upplysning som framkom vid besiktningen har våtrummet renoverats av försäkringsbolag 2016 efter en vattenskada.

Efter renoveringen finns rörgenomföringar kvar i golvet för elementet vilket är ett avsteg från branschreglerna. Jag observerade även rörgenomföringar i väggen vid duschblandaren.

Då utrymmet idag används enbart som en toalett, finns ingen risk för skador enligt min uppfattning.

Finns däremot planer på att börja använda duschen kan skaderisken öka. Ett förslag är då att installera en duschkabin vilken effektivt begränsar fuktbelastningen mot golv/väggytor.

Om utrymmet är tänkt att användas som ett våtrum är rådet att man skyddar fönstret mot vattenbegjutning (exempelvis genom installation av en duschkabin).

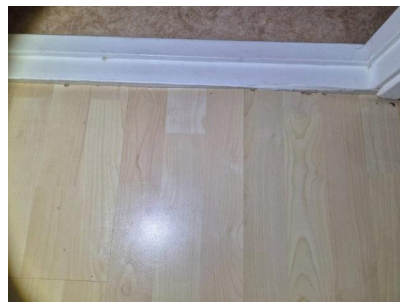
Jag noterade lokala ojämnheter i ytskiktet (Laminatgolv). Detta beror troligen på ett bristfälligt montage och bedöms vara en mindre brist.

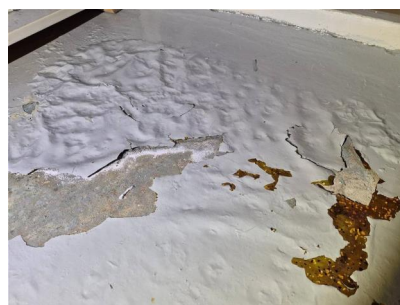
### Källarplan / Tvättstuga

Förutom vad som beskrivs under "Allmänt" förekommer färgsläpp på betongplattan. Detta är troligen orsakat av att för tät färg använts och bedöms vara en mindre brist.

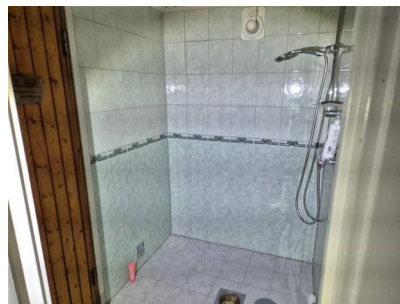
### Källarplan / Dusch

Våutrymmet har äldre yt-/tätskikt och en äldre golvbrunn. Småsprickor observerades i kakelplattor i duschplatsen. Då omkringliggande konstruktioner förutom en mellanvägg mot sovrummet är av betong, bedöms skaderisken vara liten. Vid en eventuell framtida renovering bör dock brunnen bytas ut enligt gällande branschregler.

Normala fuktvärden indikerades mot klinker/kakel.
