**Fastighetsuppgifter**

Kissleberg 1:156

Ringvägen 22

**Besiktningssuppgifter**

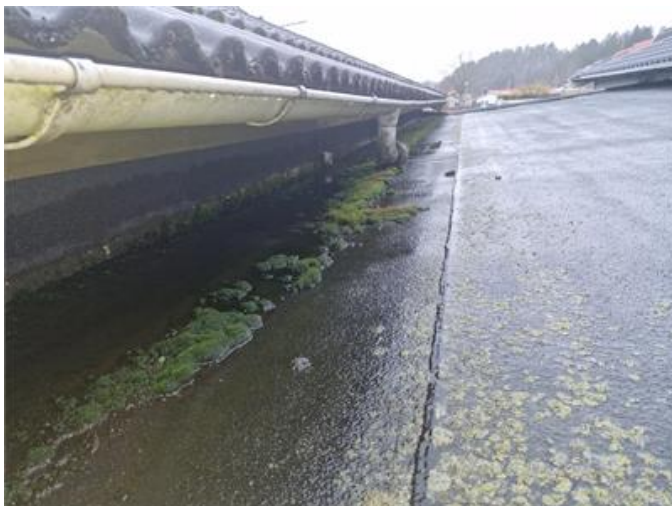
| Besiktningsresultat | | | | | |
|---|---|---|---|---|---|
| Tak Entredel | | | x | | Entredelen har låglutande papptak med stående vatten och mosspåväxt.<br>Taket har inbyggt stuprör och grannhusets dagvatten släpps ut på taket.<br>Se kommentar/riskanalys. |

Låglutande papptak är ofta skadedrabbade. Speciellt utsatta områden är lågpunkter med stående vatten samt genomföringar.

Tak Entredel, låglutande med stående vatten och mossor. Tak Ursprunglig del, översiktsbild.

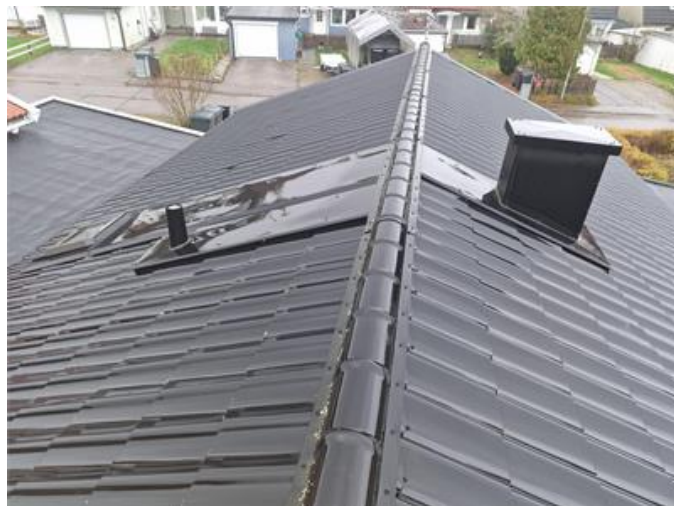
| Besiktningsresultat | | | | | |
|---|---|---|---|---|---|
| Tak Ursprunglig del | | x | | | Se "Nockvind".<br>Inget övrigt att notera. |

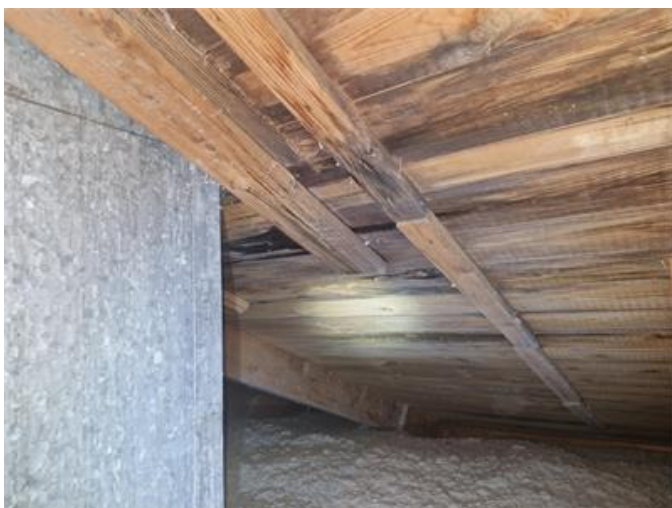
| Besiktningsresultat | | | | | |
|---|---|---|---|---|---|
| Nockvind | | | X | | Aktivt fuktgenomslag i underlagstaket nedan takgenomföring ventilation. Kontakta fackman/plåtslagare för vidare kontroll och åtgärd. Kan mycket väl vara kondensrelaterat. Se bild. |

Om det finns brister i tätningen mellan ett varmt och ett kallt utrymme eller om relativt varm och fuktig luft släpps ut i det kalla utrymmet finns det en risk för förhöjd luftfuktighet vintertid med mikrobiell skador i underlagstaket som följd.

Nockvind, aktiv fuktanvisning nedan ventilationshuv.

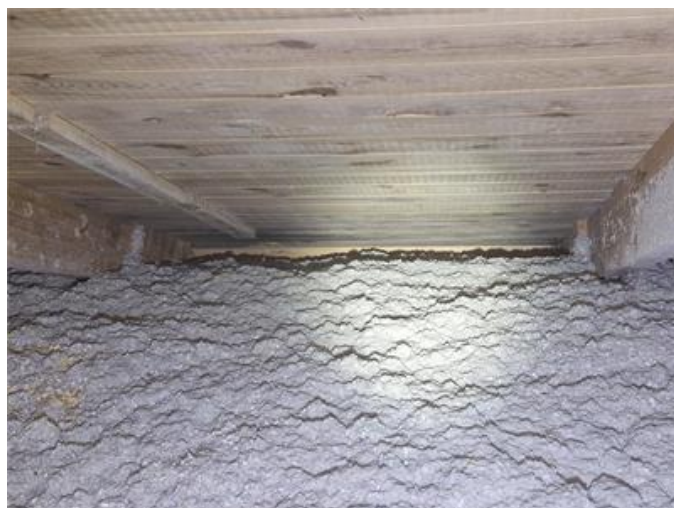
| Besiktningsresultat | | | | | |
|---|---|---|---|---|---|
| | | X | | | Viss mörk mikrobiell påväxt finns i underlagstaket ner mot takfoten. Luftspalt för takfotsventilation finns ej. Se kommentar/riskanalys. Uppmärksammat av nuvarande ägare och ventilationen på vinden förbättrad. |

Det är svårt att den varmare delen av året avgöra om problematiken är äldre eller pågående. Förändringar av ventilationen på vinden har utförts. För att avgöra om påväxten är äldre eller pågående rekommenderas att den hålls under uppsikt, speciellt den kallare delen av året. Lämpligt är att slipa bort påväxten på en mindre yta för att lättare kunna bedöma eventuella förändringar.

Nockvind, viss mörk mikrobiell påväxt i underlagstaket ner mot takfoten.

Vidare rekommenderas generellt gavel- och takfotsventilation på vindsutrymmen.

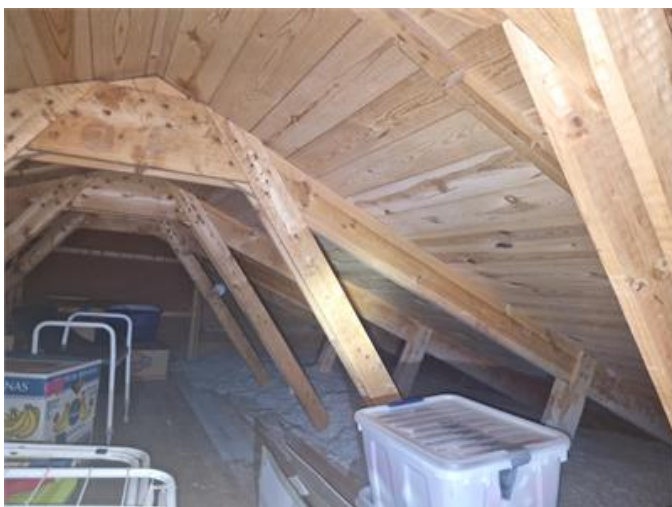
Nockvind, översiktsbild.

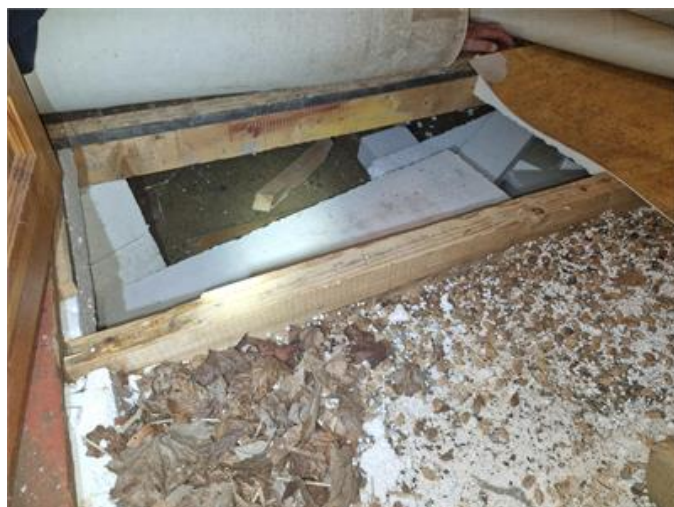
| Besiktningsresultat | | | | | |
|---|---|---|---|---|---|
| Entredel Krypgrund | | | x | | Krypgrunder är generellt ansett som riskkonstruktion för fuktskador.<br>Kontroll utfördes vid golvlucka i förråd, utrymmet lågt.<br>Spår av djurbo i bjälklaget, löv och kärnor.<br>Fuktig miljö och unken lukt upplevdes.<br>Fuktvärden över gränsvärde uppmättes i bjälklaget.<br>Se kommentar/riskanalys samt bilaga "Kontroll av konstruktion". |

Krypgrunder är generellt ansett som en riskkonstruktion för fuktskador. På grund av förhöjd fuktstatus, dels orsakad av fuktvandring från marken och dels orsakad av uteluft som släpps in i grunden (främst under den varma tiden av året), kan fuktskador/mikrobiell tillväxt med negativ inverkan på såväl byggnaden som inomhusmiljön uppstå.

Entredel Krypgrund, bild vid luckan.

Det rekommenderas att denna besiktning kompletteras med en fördjupad undersökning för att utreda omfattningen av de förhöjda fuktvärdena.

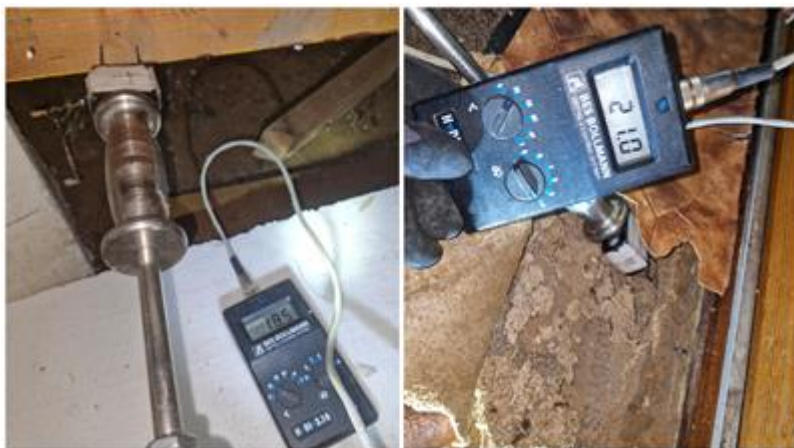
Kontroll utfördes enbart vid golvlucka i förråd, utrymmet lågt.  
Fuktig miljö och unken lukt upplevdes.

Stickprovsmässig fuktkvotsmätning utfördes i golvreglar vid luckan samt vid altandörr.  
Fuktvärden över gränsvärde för mikrobiell tillväxt uppmättes.

Fuktkvoten i uppmättes till 18-21%.

Risk för mikrobiell tillväxt föreligger vid en fuktkvot på 17% och rötskador >28%.

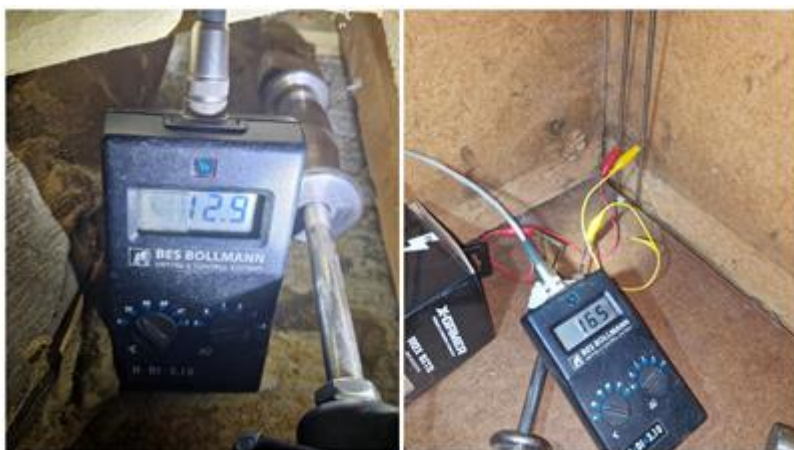
Kontroll av konstruktionen gjordes stickprovsmässigt via glipa i golvet i garderob i sovrum1 samt befintligt provhål under spisen i kök.

Ingen avvikande lukt upplevdes i konstruktionen och fuktvärden under och i nivå med gränsvärdet för mikrobiell tillväxt uppmättes.

Fuktkvoten uppmättes till 12-13% i golvregel i kök.

Fuktkvoten uppmättes till 16-17% i yttre golvregel/syll i sovrum.

Risk för mikrobiell tillväxt föreligger vid en fuktkvot på 17% och rötskador >28%.
