Fastighetsbeteckning  
Eslöv Värlinge 11:124  
Adress  
Kungahålevägen 12  
241 75 Stehag

| Besiktningsdatum | 2025-11-13 |
| Besiktningsföretag | OBM Kronoberg AB |

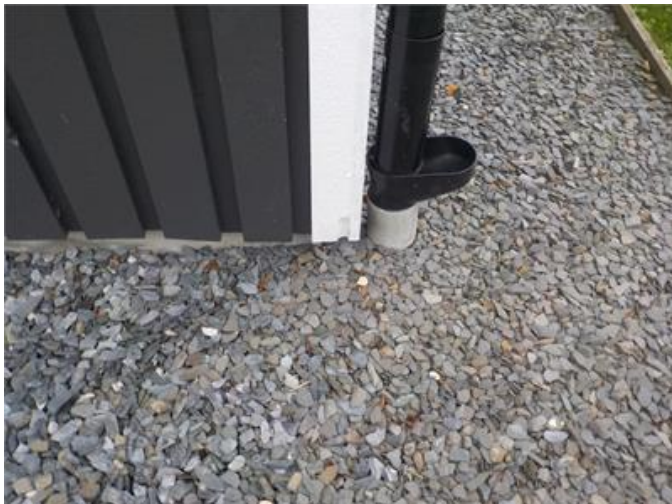
| Besiktningsresultat | | | | | |
|---|---|---|---|---|---|
| Fasad | | X | | | Mindre skada finns i nederdel knutbräda vid södra hörnet. |

Mindre skada i nederdel knutbräda vid södergaveln.

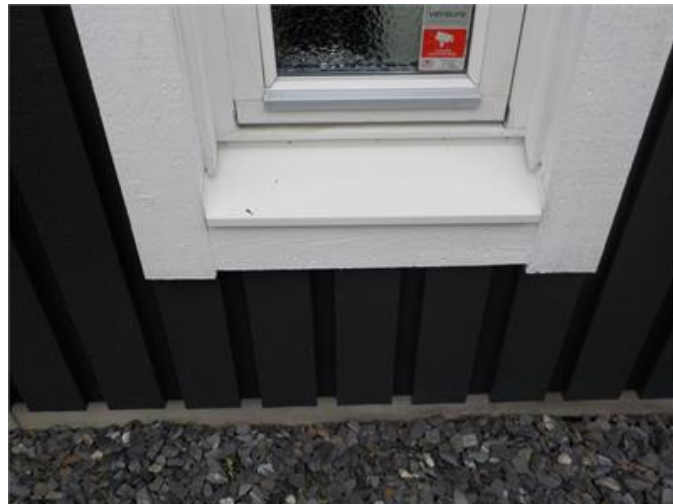
| Besiktningsresultat | | | | | |
|---|---|---|---|---|---|
| Fönster/dörrar | | X | | | Mindre underhållsbehov/målning av partier, smygar och foder. |

Mindre underhållsbehov av nederdel fönster, smygar och foder vid wc/dusch.
