# Besiktningsprotokoll

Anticimex Försäkringsbesiktning i samarbete med Fastighetsbyrån

| Fastighetsadress:<br>Måsgatan 4 | |

| Besiktningsdatum:<br>2025-11-13 | Protokollnummer:<br>69346229 |

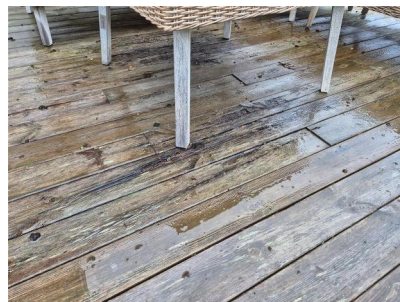
Äldre, skadad trall förekommer på altan.

Risk för större skador. Underhåll rekommenderas.

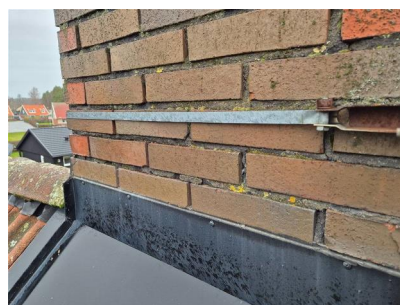
Yttertaket är äldre.

Takpannor, plåtdetaljer, genomföringar, skorsten och underlagspapp är äldre. Eftersom husets taktäckning är äldre har det ett minskat motstånd mot vatteninträngning. Detta i sin tur kan leda till fuktskador på träläkt och vidare ner i underliggande konstruktioner.

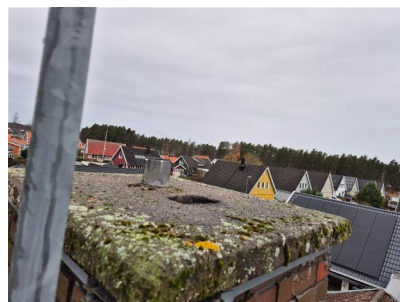
Skorstenen saknar väderskydd.

Väderskydd kan monteras för att skydda mot nederbörd som annars kan orsaka fuktskador och frostsprängning i skorstenen/ murstocken.

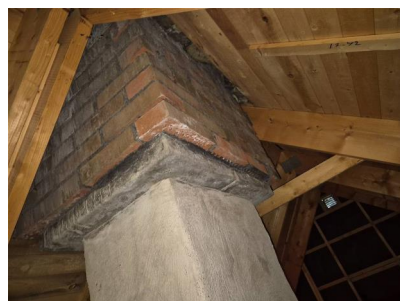
Vid kontroll avnockvinden uppmättes fuktvärden över kritisk fuktnivå för mikrobiell tillväxt på ett ställe i underlagstaket, vid skorstenen.

Fuktkvoten i underlagstak uppmättes i missfärgning var 18 %. Riskvärdet är över 17%.

Vi rekommenderar en fördjupad undersökning av missfärgningar för att bedöma orsak och omfattning. Inga uppenbara brister finns på yttertaket.
