Runnvålen 1:132

Beles väg 22

| Uppdragsnummer | S17073 |
| Besiktningsdatum | 2025-11-14 |

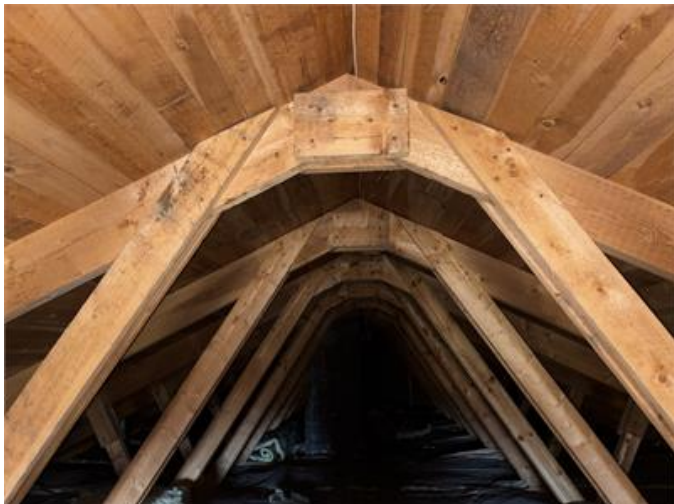
Nockvind

| Besiktningsresultat | | | | | |
|---|---|---|---|---|---|
| <b>Nockvind</b> | | X | | | Mikrobiell påväxt förekommer delvis på underlagstakets undersida, vilket bör kontrolleras regelbundet och åtgärdas i erforderlig omfattning om så anses nödvändigt. |
| | | X | | | Äldre fuktfläckar förekommer på underlagstak, vilket bör kontrolleras regelbundet för att fastställa om åtgärdsbehov föreligger. |

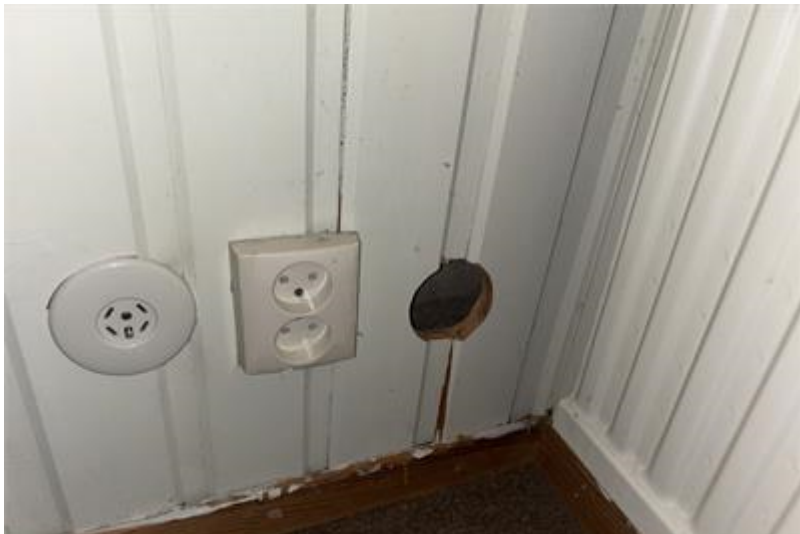
| Byggnadsdel | Utreglad vägg i Gillestuga |

Fuktkvoten i träregel uppmättes till 14% FK.

Det kritiska gränsvärdet för mikrobiell tillväxt brukar anges till ca 17% fuktkvot (FK).

Uppmätt värde ligger under gränsvärdet för mikrobiell påväxt.
