**Fastighetsuppgifter**

Mellområdene 1:21

Rådanefors Stora Ekvägen 1

| Besiktningsdatum | 2025-11-14 |

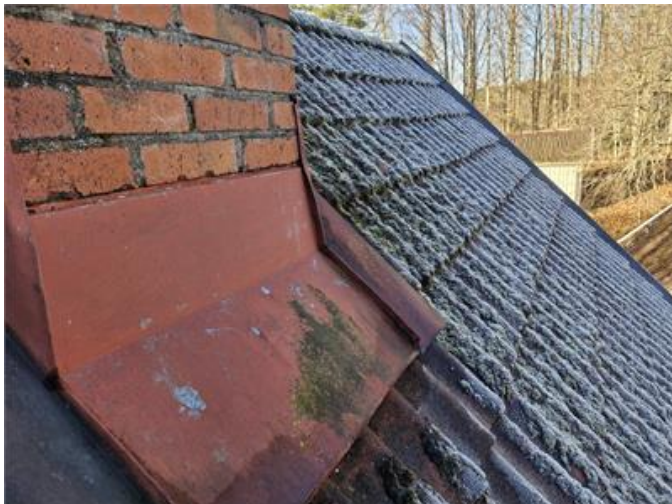
| Besiktningsresultat | | | | | |
|---|---|---|---|---|---|
| Tak | | | X | | Äldre och i behov av byte, fuktgenomslag finns pånockvinden.<br>Pannorna är har sliten yta samt rikligt med mossor.<br>Underlagspappen är torr och sprucken vid takfot.<br>Se kommentar/riskanalys. |

Tak, äldre med slitna pannor och mosspåväxt.

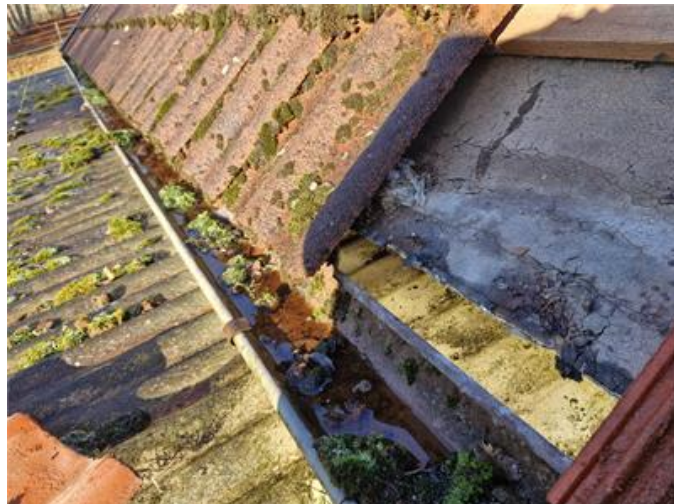
| Besiktningsresultat | | | | | |
|---|---|---|---|---|---|
| Stuprör & Rännor | | X | | | Äldre.<br>På framsidan bristfällig lutning och rikligt med mossor. |

Tak, underlagspappen sliten, mossa i rännor.

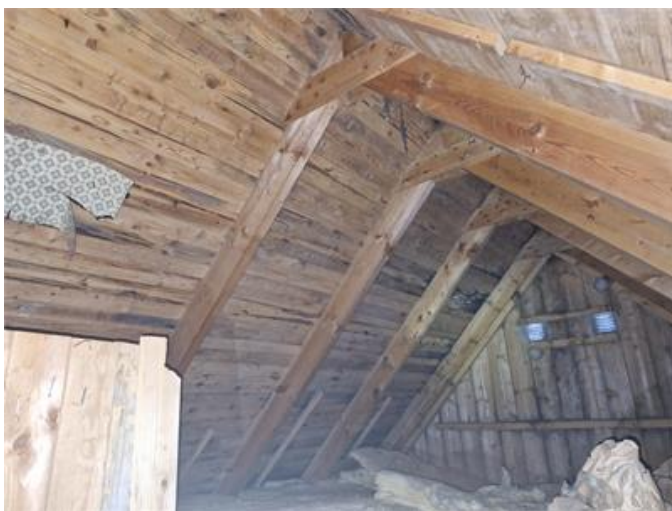
| Besiktningsresultat | | | | | |
|---|---|---|---|---|---|
| Nockvind | | | X | | Mikrobiell påväxt i underlagstaket och gavelplank, sk konvektionsskada. Takfotsventilationen är igensatt, fasadpanelen sluter tätt mot underlagstaket.<br>Se kommentar/risakanalys. |
| | | | X | | Flera fuktgenomslag, mot södra gaveln med förhöjda fuktvärden, se "Tak". |

Den mikrobiella påväxten på underlagstaket indikerar att vinden periodvis tillförs eller har tillförts fukt inifrån bostaden, som den kallare delen av året riskerar att kondensera mot underlagstaket (sk konvektionsskada). För att komma tillrätta med detta måste fukttillförseln inifrån bostaden minskas. Detta kan göras genom att ventilationen i bostaden förbättras samt att eventuella otätheter i vindsbjälklaget (tak/väggvinklar, vindslucka mm.) tätas.

Nockvind bild mot söder, fuktgenomslag och mikrobiell påväxt i underlagstak och gavelplank.

Vidare rekommenderas generellt gavel- och takfotsventilation på vindsutrymmen.

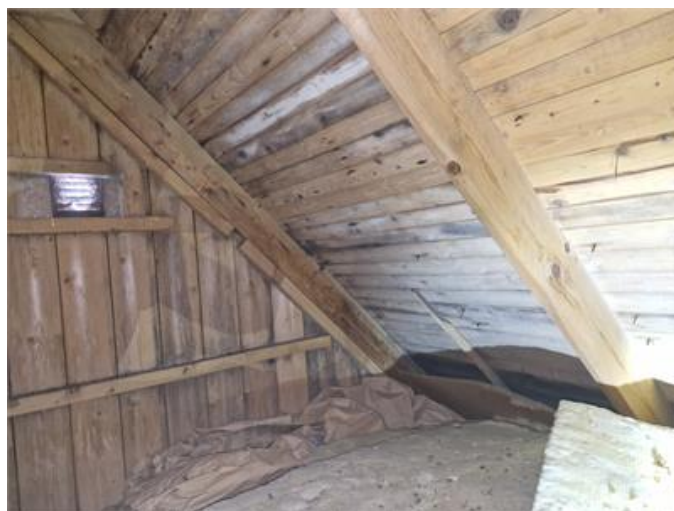
Nockvind bild mot norr, mikrobiell påväxt i underlagstaket och gavelplank.

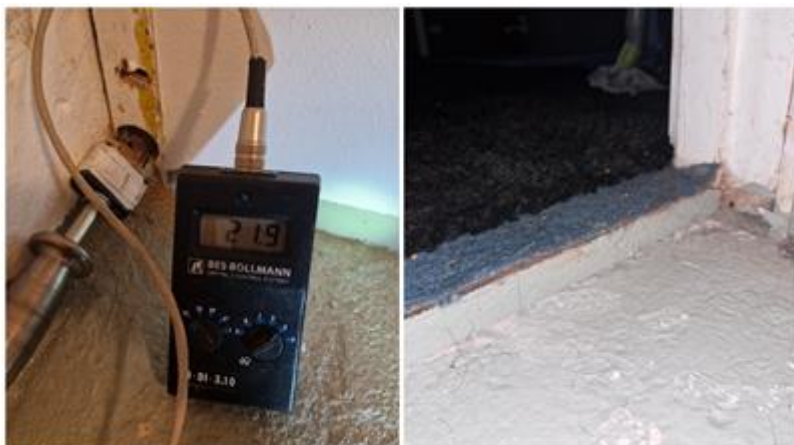
Några blåsor/färgsläpp noterades på grundmuren i Förråd södervägg.

Kontroll av konstruktionen gjordes via stickprovsmässig håltagning i vägg till Gillestuga.

Avvikande mikrobiell lukt upplevdes i konstruktionen och fuktvärden över gränsvärdet för mikrobiell tillväxt uppmättes.

Fuktkvoten uppmättes till 21-22% i väggregel.

Risk för mikrobiell tillväxt föreligger vid en fuktkvot på 17% och rötskador >28%.

För att utreda orsaken av bristerna rekommenderas en fördjupad undersökning, vilket oftast resulterar i ett åtgärdsförslag.

Vanligen rekommenderas säkerställa det utvändiga fuktskyddets funktion samt ersätta riskkonstruktionerna med fuktsäker lösning tex klinkers eller undertrycksventilerad golvkonstruktion. Organiskt material eller täta ytskikt bör inte finnas i källaren.
