# Besiktningsprotokoll

Anticimex Försäkringsbesiktning i samarbete med Fastighetsbyrån

| Fastighetsadress:<br>Jungmansvägen 53 | |

| Besiktningsdatum:<br>2025-11-13 | Protokollnummer:<br>69382185 |

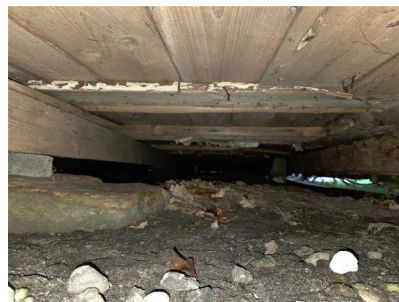
#### Utvändigt / Plintgrund

Plintgrunden är endast inspekterad via en glipa åt norr på grund av låg krypmån. Organiskt material (löv) finns på marken. Fuktkvoten mättes till 20-22 % i blindbotten.

Det finns risk för mikrobiell tillväxt om den relativa fuktigheten (RF) i den omgivande luften är över 75 %. I furuvirke motsvarar det en fuktkvot (FK) på 17 %.

Det rekommenderas att hela utrymmet görs åtkomligt och att en kompletterande inspektion utförs.

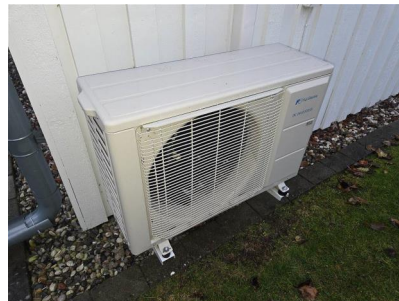
### Utvändigt / Sockel

Kondensvatten från luftvärmepumpens utedel leds inte bort från husgrunden.

Detta medför ökad risk för att vatten tränger in i anslutande konstruktioner, vilket i sin tur kan leda till fuktrelaterade skador. Observera att besiktning av byggnadens värmesystem eller värmepumpen inte har ingått i uppdraget.

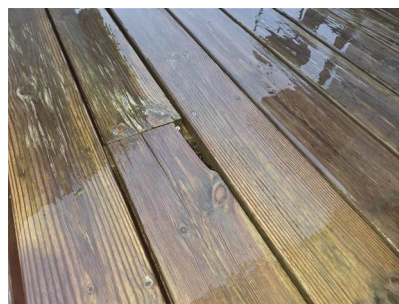
### Utvändigt / Inglasad altan/altan

Enstaka skadad bräda förekommer.

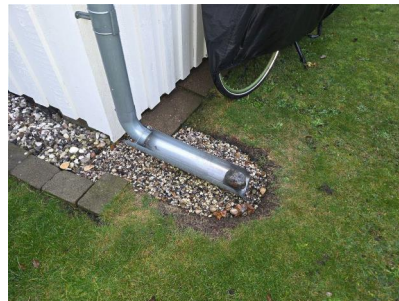
### Utvändigt / Hängrännor / Stuprör

Stuprör är inte anslutna till markledning.

Stuprör som inte är anslutet till markledning kan medföra en ökad fuktbelastning på grundmur/sockel som i sin tur kan leda till fuktrelaterade skador.

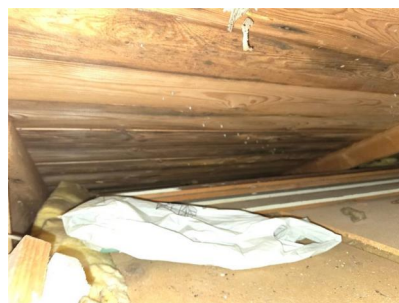
### Utvändigt / Vind

Vindsutrymmet är på grund av låg kryphöjd endast besiktigat från vindsluckan.

Missfärgningar/mikrobiellpåväxt finns i underlagstaket.

Fuktkvoten uppmättes i underlagstaket till 16 %.

Det finns risk för mikrobiell tillväxt om den relativa fuktigheten i luften är över 75 %, vilket i gran- och furuvirke motsvarar en fuktkvot på cirka 17 %.

Den upptäckta mikrobiella påväxten på underlagstaket är ett tecken på att vinden har tillförts eller tillförs fukt inifrån bostaden. Observera att besiktning av bostadens ventilationssystem inte har ingått i uppdraget.

För att komma tillrätta med detta kan fukttillförseln inifrån bostaden behöva minskas. Det kan göras genom att ventilationen i bostaden förbättras samt att eventuella otätheter i vindsbjälklaget (tak-/väggvinklar, taklucka med mera) tätas. Läs Anticimex faktablad om oppvärmade vindsutrymmen för tips och råd.

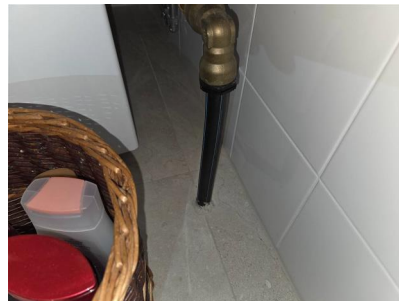
### Entréplan / Dusch/Toalett

Rör genomföring finns i golvet utan slät rör genomföringshylsa. Sedan 2016 finns möjlighet enligt branschregler att ha rör genomföringar till vatten i golvet i bad- och duschrum om det installeras med "genomföringshylsa". En "genomföringshylsa" är ett slätt rör som man enkelt kan ansluta golvets tätskikt mot.

Rör genomföringar i ett golv medför ökad risk för läckage med fuktskador som följd. Försäkringsbolagen ställer krav på arbetsutförande och hänvisar till fackmässigt utförande. Fackmässigt utförande innebär att arbetet ska utföras enligt gällande branschregler samt monteringsanvisningar för samtliga material. Följs inte detta riskerar man få nedsättning eller i sämsta fall helt utebliven skadeersättning, vid en skada.

Vid fuktindikering i utrymmet kunde inga förhöjda indikationer påvisas.
