# Besiktningsprotokoll

Anticimex Försäkringsbesiktning i samarbete med Fastighetsbyrån

| Fastighetsadress:<br>Hagebacken 5 | |

| Besiktningsdatum:<br>2025-11-13 | Protokollnummer:<br>69380219 |

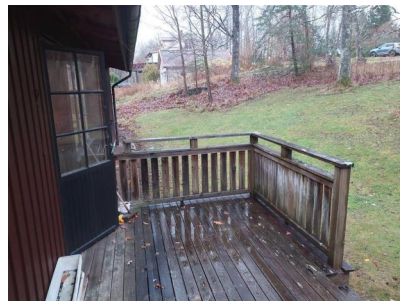
Marken lutar mot huset.

Detta innebär en ökad fuktbelastning mot grunden vilket i sin tur kan orsaka fuktskador i huset.

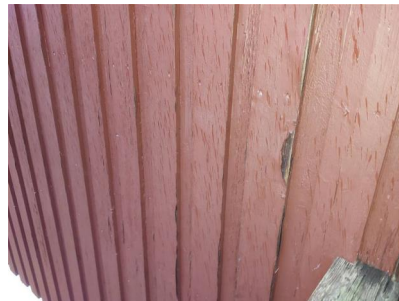
Fasadpanelen är i behov av målning/underhåll.

Träkonstruktioner där målningsbehov finns riskerar att få fukt- och rötskador på grund av sämre vattenavvisande förmåga. För att öka livslängden på träkonstruktionerna rekommenderas målning och underhåll.

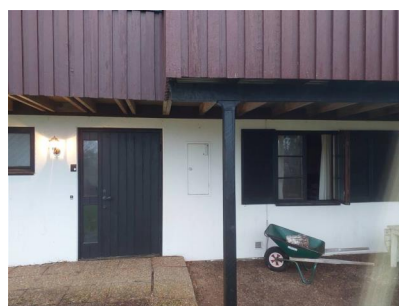
Sättningsskador finns på balkongen, kontakt bör tas med en snickare för bedömning/åtgärd

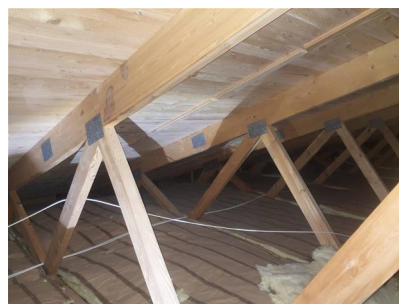
Mikrobiell påväxt finns på underlagstaket.

Detta kan vara ett tecken på att vinden tillförs fukt inifrån bostaden. Observera att besiktning av bostadens ventilationssystem inte har ingått i uppdraget.

För att komma tillrätta med detta kan fukttillförseln inifrån bostaden behöva minskas. Det kan göras genom att ventilationen i bostaden förbättras samt att eventuella otätheter i vindsbjälklaget (tak-/väggvinklar, taklucka med mera) tätas. Läs Anticimex faktablad om ouppvärmda vindsutrymmen för tips och råd.

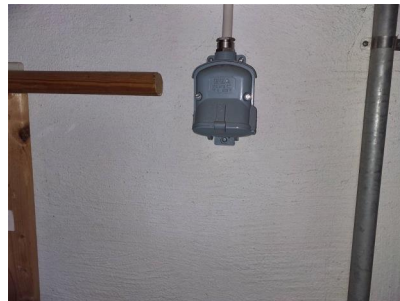
3-fasuttag i metall finns.

Denna typ av uttag tillverkas inte längre då de anses medföra en stor risk för personskada.

Kontakta en elektriker för kontroll och åtgärd.

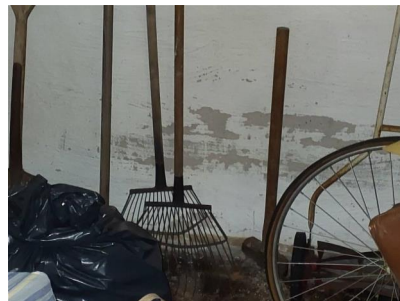
Puts- och färgsläpp finns på källarväggar.

Puts- och färg som släppt från underlaget invändigt på källarytterväggarna är ett tecken på att källarens utvändiga fuktskydd inte längre fungerar tillfredsställande.

För att åtgärda detta måste källarens utvändiga fuktskydd förbättras. Läs Anticimex faktablad om källare för tips och råd.

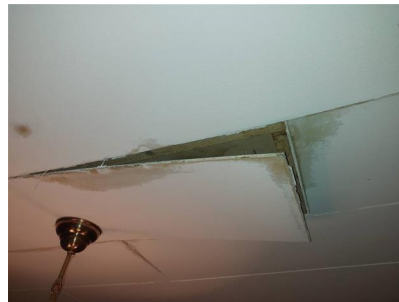
Taket har fuktskador.

Den synliga fuktflecken tyder på att vatten har runnit in på grund av otätheter.

Vi rekommenderar en fördjupad undersökning för att bedöma orsak och omfattning.

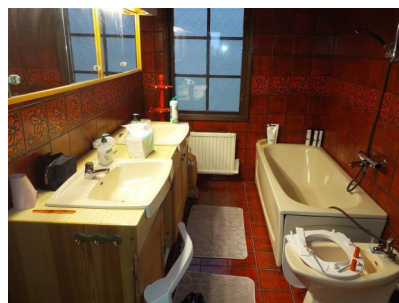
Våtutrymmet har äldre yt-/tätskikt.

Utrymmet är äldre och har passerat tiden för sin tekniska livslängd.

Renovering av utrymmet rekommenderas. Kontakta en behörig våtrumsentreprenör för en renovering. I samband med renoveringen bör omkringliggande konstruktioner kontrolleras för att upptäcka eventuella följdskador.

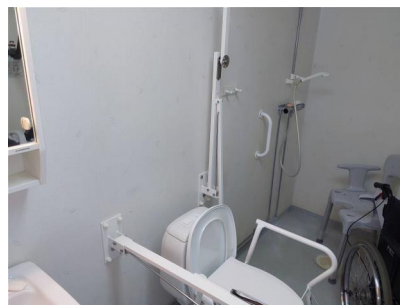
Våtutrymmet har äldre yt-/tätskikt.

Eftersom funktionen, som innebär att ytskiktet/tätskiktet ska vara vattentätt, kan vara nedsatt finns en ökad risk att vatten tränger igenom ytskiktet/tätskiktet med vattenskador i omkringliggande konstruktioner som följd.

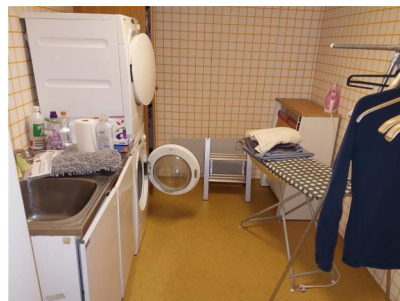
Våtutrymmet har äldre yt-/tätskikt.

Utrymmet är äldre och har passerat tiden för sin tekniska livslängd.

Renovering av utrymmet rekommenderas. Kontakta en behörig våtrumsentreprenör för en renovering. I samband med renoveringen bör omkringliggande konstruktioner kontrolleras för att upptäcka eventuella följdskador.
