## Utlåtande över ÖVERLÅTELSEBESIKTNING

Fågelvik 1:39

Varvsvägen 26, 134 62 Ingarö

## Överlåtelsebesiktning för säljare enligt SBR-modellen

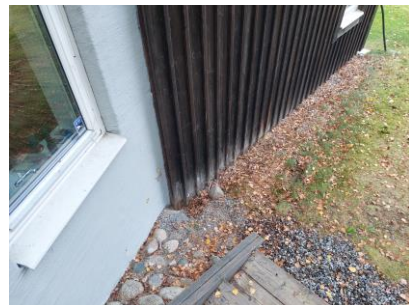
Fasadpanelen är skadad där den delvis står mot marken – höger gavel.  
Vid denna punkt glipar det mellan panelen och putsen.  
Se riskanalys.

Noterade brister innebär en risk för fuktrelaterade skador på bakomvarande konstruktioner.

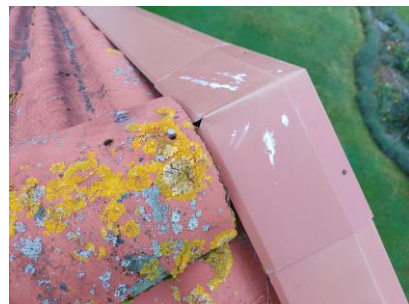
Mötet mellannockpannorna och vattplåten glipar.  
Se riskanalys.

Otättheter i taktäckningen kan leda till fuktskador på underliggande konstruktioner.

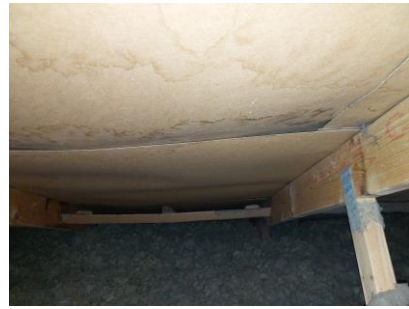
Underlagstaket består av träfiberskivor.  
Missfärgning noteras lokalt på träfiberskivorna.  
Se riskanalys.  
Fuktmätning är utförd.  
Se bifogat fuktmätningsprotokoll.  
Utrymmet är endast besiktigt från landgången,  
landgång saknas delvis.  
Parallelltakskonstruktionen är inte ett besiktningsbart utrymme.

Då denna typ av underlagstak är konstruerad utan underlagspapp innebär det en risk för att regn och snö i kombination med kraftig vind, tränger in mellan takpannor och plåtar med fuktrelaterade skador som följd. Det är viktigt att regelbundet se över taket så att takpannor och plåtar är hela och ligger på plats.

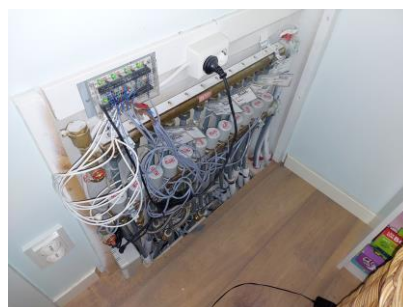
Utrymmet där golvvärmefördelaren är placerad saknar tätskikt och skvallerrör.  
Se riskanalys.

Då tätskikt och skvallerrör saknas innebär det en risk för fuktrelaterade skador på omkringliggande konstruktioner vid eventuellt läckage.

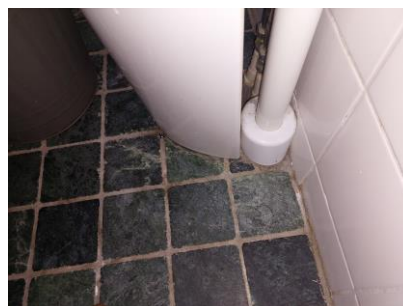
Handfatsavloppets genomföring i golvet ligger dikt an väggen. Vattenledningarna kommer upp via golvet under handfatet.  
Borrhål lagat med silikon noteras i duschzonen.  
Se riskanalys.

Noterade brister är delvis avvikelser från branschreglerna och innebär en risk för befintliga eller framtida fuktrelaterade skador på bakomvarande konstruktioner.

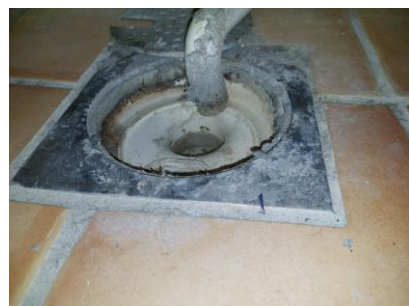
Klämring saknas och tätskikt kan inte noteras ned i golvbrunnen. Vattenledningar under tvättbänken saknar klammer.  
Detta är avvikelser från branschreglerna.  
Se riskanalys.

Då vattenledningarna inte är fixerade eller på annat sätt skyddade innebär det en risk för rörbrott med läckage och fuktrelaterade skador som följd.
