# Besiktningsprotokoll

Anticimex Försäkringsbesiktning i samarbete med Fastighetsbyrån

| Fastighetsadress:<br>Burs Lindarve 464 | |

| Besiktningsdatum:<br>2025-11-13 | Protokollnummer:<br>69384054 |

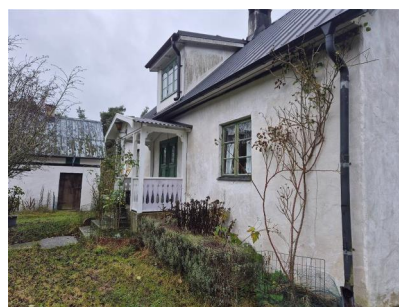
- Växter finns i anslutning till byggnaden.

När det finns rabatter och växter nära byggnaden finns risk att fukt stannar kvar i väggarna. Detta kan i sin tur orsaka invändiga fuktskador. Växternas rötter kan också skada grundmuren.

Området närmast huset rekommenderas att vara fritt från växtlighet.

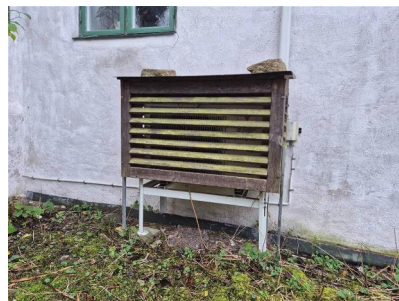
- Kondensvatten från luftvärmepumpens utedel leds inte bort från husgrunden.

Detta medför ökad risk för att vatten tränger in i anslutande konstruktioner, vilket i sin tur kan leda till fuktnrelaterade skador. Observera att besiktning av byggnadens värmesystem eller värmepumpen inte har ingått i uppdraget.

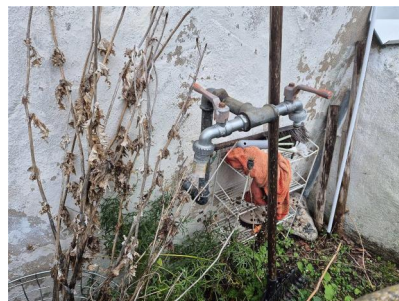
- Vattenutkastaren är inte frostsäker.

När vattenutkastaren inte är frostsäker ökar risken för att den ska frysa sönder och orsaka vattenskada.

Byt till självdränerande vattenutkastare vilket innebär att den är frostsäker.

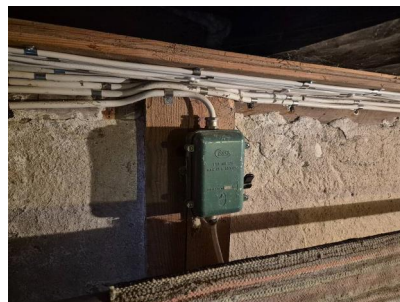
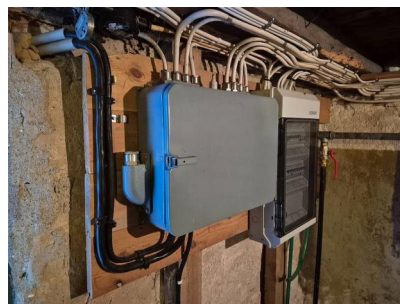
- Råkällare.

Enstaka trädetaljer i direktkontakt mot betongplatta/grundläggning och källaryttervägg finns. Trädetaljer kan via kapillärkraft bli fuktiga vilket kan leda till fuktskador och dålig lukt. Vid misstanke om detta bör dessa delar skyddas mot direktkontakt mot golv och ytterväggar, bytas ut till mer fukttåligt material eller tas bort.

Vid kontroll av konstruktionen uppmättes fuktvärden över kritisk fuktnivå för mikrobiell tillväxt.

Fuktkvoten uppmättes till ca 18% i underlagstak.

- Delar av elanläggning i metall finns.

Dessa typer av utrustning tillverkas inte längre då de anses medföra en stor risk för personskada.

Klimatet i källaren bör bli torrare vilket skulle kunna uppnås genom att tillsätta värme eller användning av avfuktare

Kontakta en elektriker för kontroll och åtgärd.

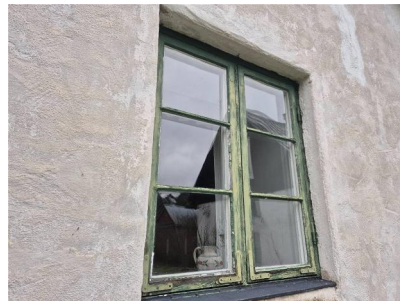
Fönster är i behov av målning/underhåll.

Fönsterbågar och fönsterkarmar där målningsbehov finns riskerar att få fukt- och rötskador på grund av sämre vattenavvisande förmåga.

För att öka livslängden på fönster rekommenderas målning och underhåll.

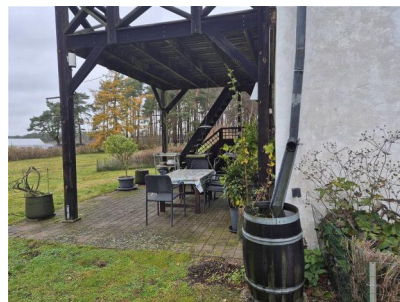
Enstaka stuprör avslutas nära husliv.

Stuprör som avslutas intill husliv (ovan mark) kan medföra en ökad fuktbelastning på grundmur/sockel med fuktrelaterade skador som följd.

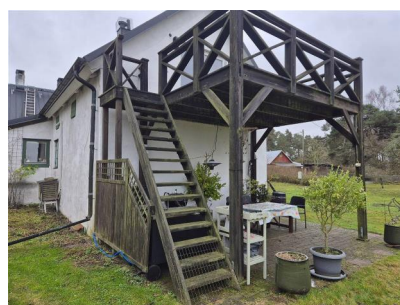
Ledstång saknas.

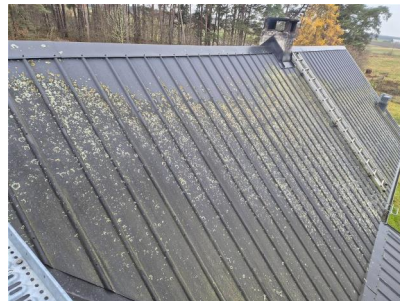
Mosspåväxt finns.

Underhåll av plåttaket rekommenderas.

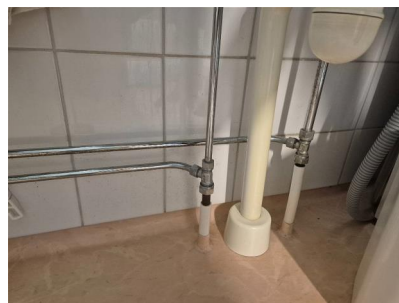
Våutrymmet har äldre yt-/tätskikt.

Eftersom funktionen, som innebär att ytskiktet/tätskiktet ska vara vattentätt, kan vara nedsatt finns en ökad risk att vatten tränger igenom ytskiktet/tätskiktet med vattenskador i omkringliggande konstruktioner som följd.

Utrymmet noterades även med rörgenomföring i golv.

Rörgenomföringar i golvet medför en ökad risk för att vatten tränger ner i omkringliggande konstruktioner och orsakar fuktskador. Vid uppbyggnaden av utrymmet var detta tillåtet och utförandet anses därför vara fackmässigt utfört. I dagens branschregler är detta inte längre tillåtet.

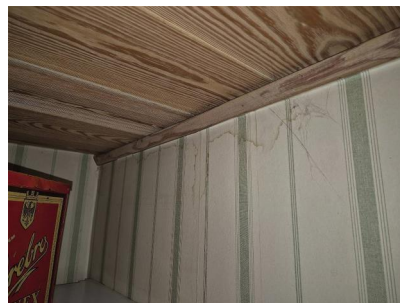
Väggen har fuktfläckar/missfärgningar.

Fuktfläckar/missfärgningar kan bero på olika saker, och kan vara ett tecken på en tidigare eller en pågående fuktskada.

Fläckarna var torra vid besiktningstillfället.

Vi rekommenderar en fördjupad undersökning för att bedöma orsak och omfattning.
