# Besiktningsprotokoll

Anticimex Försäkringsbesiktning i samarbete med Fastighetsbyrån

| Fastighetsadress:<br>Smältostvägen 33 | |

| Besiktningsdatum:<br>2025-11-17 | Protokollnummer:<br>69376695 |

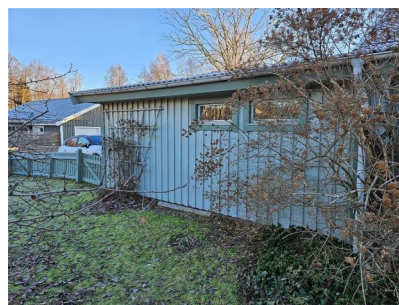
Växter finns i anslutning till byggnaden.

När det finns rabatter och växter nära byggnaden finns risk att fukt stannar kvar i väggarna. Detta kan i sin tur orsaka invändiga fuktskador. Växternas rötter kan också skada grundmuren och sätta dräneringsledningen ur funktion.

Området närmast huset rekommenderas att vara fritt från växtlighet.

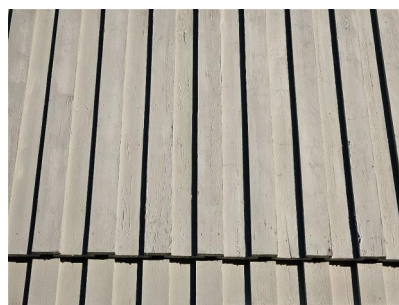
Normalt underhållsbehov föreligger på delar av fasaden.

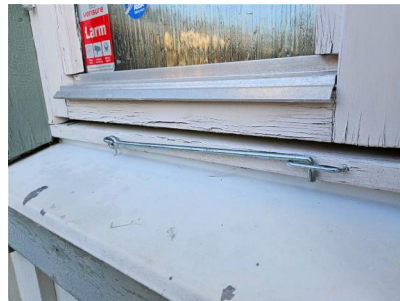
Vissa fönster är i behov av målning/underhåll.

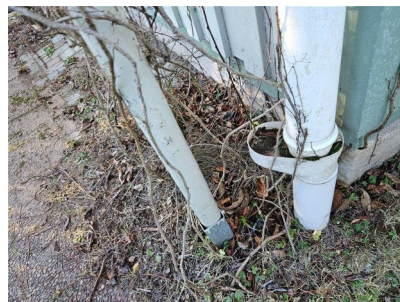
Hängrännor och lövsilar bör rensas för att förhindra översvämning.

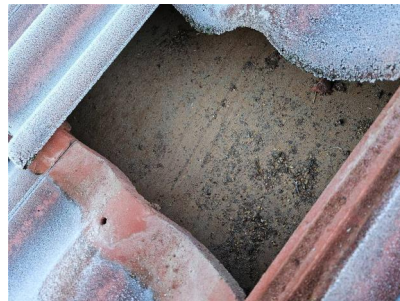
Underlagstaket består av träfiberskivor.

Eftersom underlagstaket består av träfiberskivor utan yttre täckning av papp under takbeklädningen, finns risk vid ogynnsam väderlek att regnvatten/snö tränger in i skivskarvar med läckage på vindsutrymmet som följd. Med tiden kan även träfiberskivorna drabbas av fuktskador.

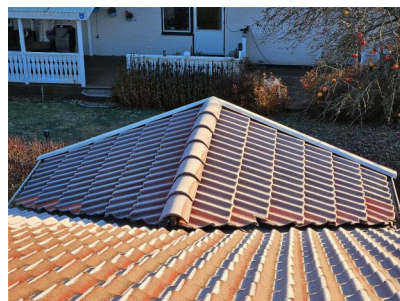
Det noterades ett antal spruckna takpannor i rännal.

Ersätt pannorna för att minska risken för inläckage.

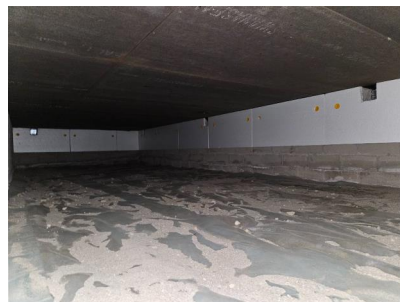
Vid kontroll av konstruktionen i krypgrund uppmättes fuktvärden under kritisk fuktnivå för mikrobiell tillväxt och normal lukt upplevdes.

Golvbjälklaget ovan den uteluftsventilerade krypgrunden riskerar att drabbas av fuktskador på grund av naturlig fuktpåverkan.

Fuktkvoten uppmättes till 16 %. Det finns risk för mikrobiell tillväxt om den relativa fuktigheten överstiger 75%. I furuvirke motsvarar detta en fuktkvot på 17%.

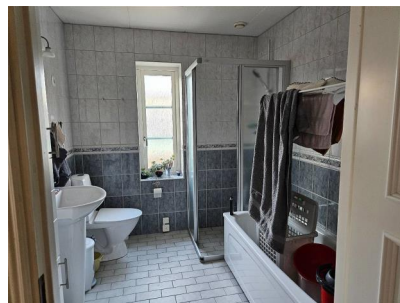
Våtutrymmet har äldre yt-/tätskikt och rörgenomföringar finns i plats för bad. Golvbrunnarna är inte utbytta vid renovering.

Eftersom funktionen, som innebär att ytskiktet/tätskiktet ska vara vattentätt, kan vara nedsatt finns en ökad risk att vatten tränger igenom ytskiktet/tätskiktet med vattenskador i omkringliggande konstruktioner som följd.
