# Besiktningsprotokoll

Anticimex Försäkringsbesiktning i samarbete med Fastighetsbyrån

| Fastighetsbeteckning:<br>Melonen 3 | |
| Fastighetsadress:<br>Klockarevägen 20a | |

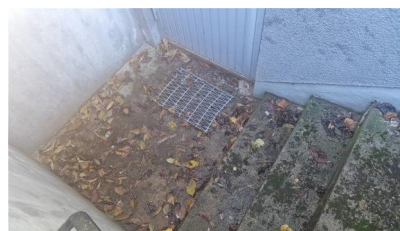
Rekommenderas att hålla brunnen nedanför källartrappa fri från löv. Ett skärmtak kan med fördel monteras för att minska fuktbelastningen.

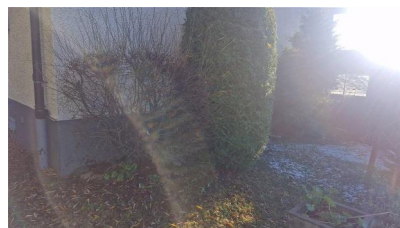
Området närmast huset rekommenderas vara fritt från växtlighet.

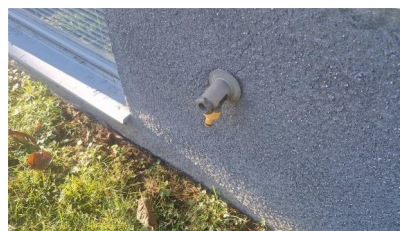
Mindre sprickor finns i sockel enligt förväntan sett till husets ålder.

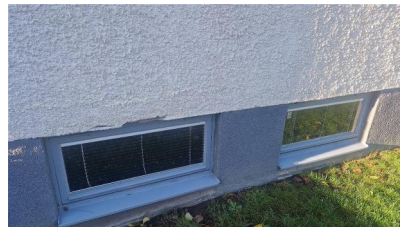
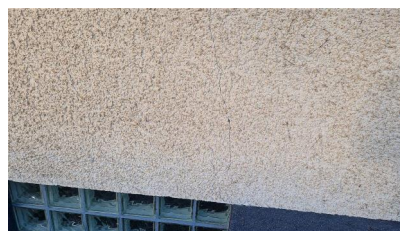
Putssläpp och sprickor noteras över två källarfönster i den putsade fasaden på bortre gavel.

Spricka finns också på gavel mot Brunnsviksallén, denna spricka är genomgående.

På långsidan vid entré finns en lagad spricka.

Rekommenderas kontakt med murare för kontroll och åtgärd.

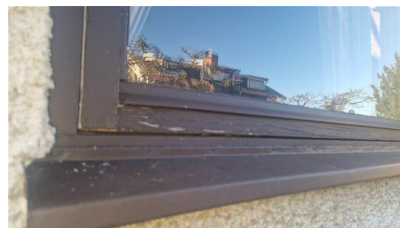
Torrspäckor och målningsbehov finns på trädetaljer runt fönster.

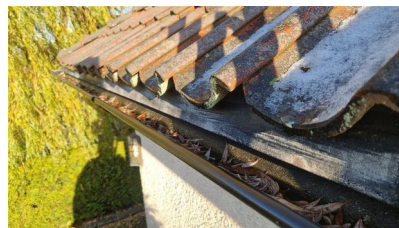
Rekommenderas att rensa hängrännor från löv.

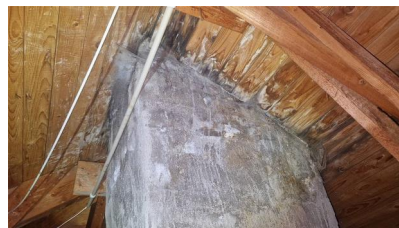
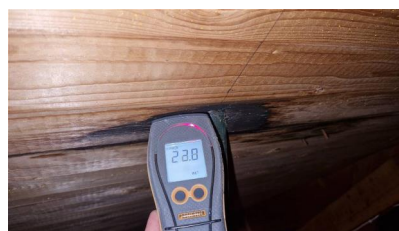
Intill genomföring för expansionskärl mäter jag upp en fuktkvot på 22%. Mindre mängd fukt tränger in vid genomföring.

Risk för mikrobiell påväxt föreligger om fuktkvoten överstiger 17%. Rekommenderas kontakt med takläggare för kontroll och åtgärd.

Läckaget beror på sprucken takpanna precis ovanför.

Missfärgningar/fuktfäckor finns också runt skorstenar. Detta är förväntat för äldre hus. Här uppmäts inga förhöjda fuktvärden.

Konturerna kan med fördel ritas in med tusch för att lättare följa förändringar över tid.

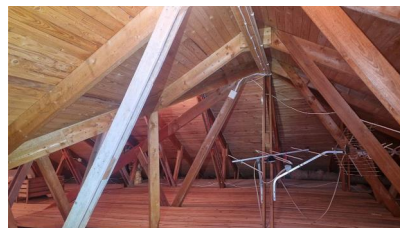
Vid kontroll av vinden uppmättes fuktvärden under kritisk fuktnivå för mikrobiell tillväxt.

Fuktkvoten i underlagstak/takbjälkar uppmättes till 10 %.

Vinden är överlag i mycket bra skick.

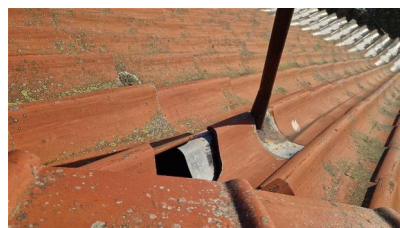
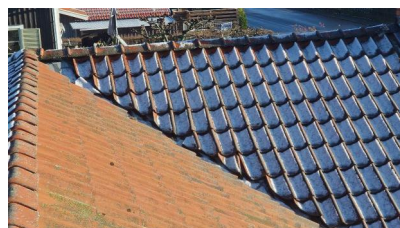
Yttertaget är äldre och har vissa brister. Ovanför genomföringen till expansionskärlet är en takpanna trasig, där tränger mindre mängd vatten in runt rör genomföringen. I rännan ligger några pannor ur sitt läge. Jag rekommenderar kontakt med takläggare för kontroll och åtgärd. Även om inte taket nödvändigtvis måste läggas om i närtid rekommenderas att en plan finns för när ett takbyte kan ske.

Ovanför genomföring till expansionskärl på baksidan ligger takpanna ur läge, den har spruckit och kasat ner. I rännalen mot baksidan ligger några takpannor ur sitt läge.

Takpannor, underlagspapp och plåtdetaljer har enligt vår bedömning en begränsad livslängd.

Eftersom husets taktäckning är äldre har det ett minskat motstånd mot vatteninträngning. Detta i sin tur kan leda till fuktskador på träläkt och vidare ner i underliggande konstruktioner.

Rekommenderas kontakt med takläggare för kontroll och åtgärd.

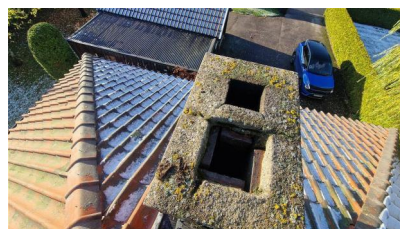
Skorstenar saknar väderskydd.

Väderskydd kan monteras för att skydda mot nederbörd som annars kan orsaka fuktskador och frostsprängning i skorstenen/ murstocken.

Vi rekommenderar att du kontakter en plåtslagare för att ta reda på hur och om ett väderskydd ska monteras.

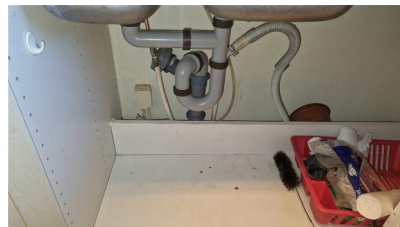
Fuktskydd saknas i diskbänksskåp och under kyl/frys.

Utan fuktskydd är det svårt att upptäcka läckage från rörledningar. Vatten kan då tränga in i omkringliggande konstruktioner och orsaka fuktskador.

- Avloppsslangen till diskmaskinen är inte förankrad enligt monteringsanvisning.
- Mindre svullnad finns i täcksida intill kylskåp. Svullnad finns också i golv framför diskmaskinen. Ingen förhöjd indikation av fukt vid besiktningstillfället.

Vid stickprovskontroll av jordade eluttag noterades inga avvikelser.

För att upptäcka eventuella läckage, installera ett fuktskydd.

Ett vattenlarm kan med fördel monteras under diskbänksskåpet för att tidigt upptäcka eventuella läckage.

Vid en framtida renovering rekommenderas att kontrollera underliggande konstruktion.

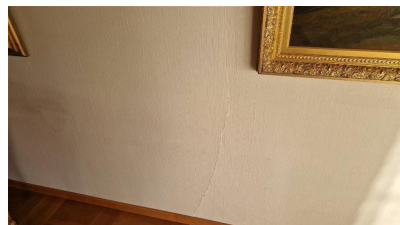
Spricka finns i yttervägg av betong mot gavel.

Se notering fasad, sprickan är genomgående.

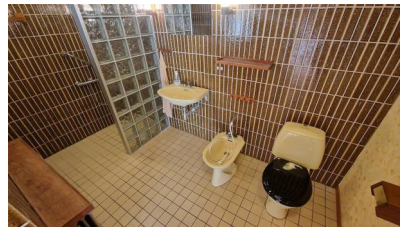
Våutrymmet har äldre yt-/tätskikt.

Utrymmet är äldre och har passerat tiden för sin tekniska livslängd. (Original från byggåret)

- Äldre rostig gjutjärnsbrunn.
- Porslin sprucket på bidé.
- Klinkergolv skadat intill toalett.
- Rörgenomföringar finns i golv till element.

Normala fuktvärden indikerades mot klinker/kakel.

Renovering av utrymmet rekommenderas. Kontakta en behörig våtrumsentreprenör för en renovering. I samband med renoveringen bör omkringliggande konstruktioner kontrolleras för att upptäcka eventuella följdskador.

Vid renoveringen rekommenderas att gällande branschregler följs.

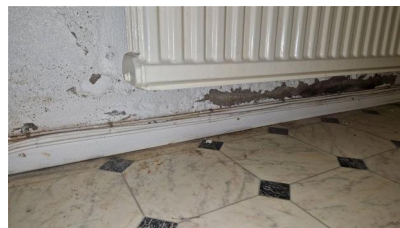
I källaren noteras att den utvändiga dräneringen har uppnått sin tekniska livslängd. I äldre källare är det normalt att viss fukt transporteras kapillärt från marken upp i inner- och ytterväggar, vilket inte helt kan undvikas även efter en ny dränering. Källaren består till största delen av betong, med endast enstaka innerväggar samt panelvägg, trösklar och karmar i organiskt material. Jag bedömer att det viktigaste är att inreda källaren med rätt material och att plocka bort täta ytskikt mot golv och väggar, samt ersätta dessa med mer fuktsäkra alternativ. Om detta görs är en ny dränering inte nödvändig i närtid. Man bör dock vara medveten om att dräneringens funktion kan försämrats ytterligare över tid.

Utvändigt fuktskydd är äldre.

Eftersom källarens utvändiga fuktskydd (dagvattenssystem, dräneringssystem samt källarytterväggarnas utvändiga fuktskydd) är äldre, så kan systemet ha nedsatt funktion. Detta ökar risken för invändiga fuktskador i källaren.

Puts och färgsläpp förekommer på källarytter- och innerväggar av betong.

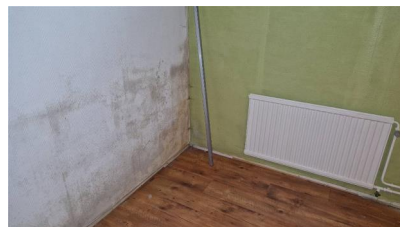
Tydliga fuktgenomslag/missfärgningar finns på ytterväggar.

Se allmänt för risktext gällande flytande golv och täta ytskikt.

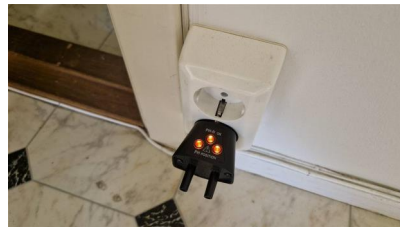
Jordat hölje sitter på eluttag som inte är gjordat mot klädkammare.

Rekommenderas kontakt med elektriker för kontroll och åtgärd.

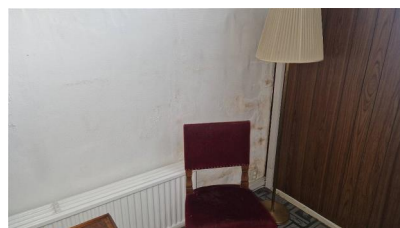
Tydliga fuktgenomslag mot yttervägg. Se allmänt för risker med täta ytskikt och panel mot yttervägg.

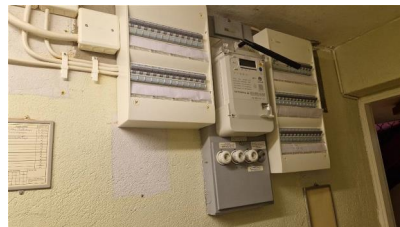
Jordfelsbrytare finns installerad vid elcentralen.

Fullständigt gruppschema finns inte.

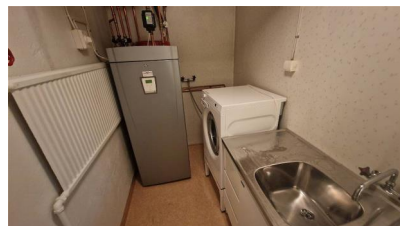
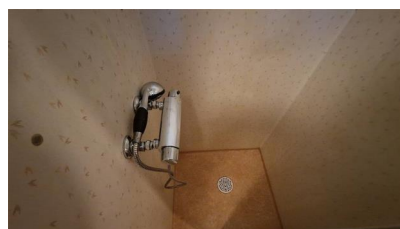
Våtutrymmet har äldre yt-/tätskikt.

Eftersom funktionen, som innebär att ytskiktet/tätskiktet ska vara vattentätt, kan vara nedsatt finns en ökad risk att vatten tränger igenom ytskiktet/tätskiktet med vattenskador i omkringliggande konstruktioner som följd.

- Klämringen i duschen är helt lös, rekommenderas att bytas.
- Golvbrunnen vid tvättmaskinen är placerad för nära vägg.
- Mattsläpp finns runt golvbrunnen i duschen.

Fuktindikering enligt förväntan då det ligger en plastmatta på en oisolerad betongplatta.

En plan bör finnas för när en renovering kan ske. I samband med detta rekommenderas att bakomvarande konstruktion kontrolleras.

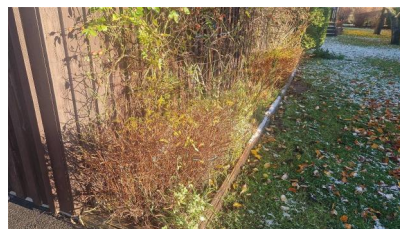
Växtlighet mot bortre gavel rekommenderas att tas bort.

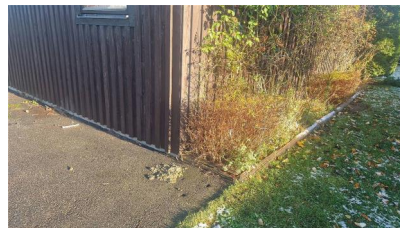
Sockel till stor del dold.

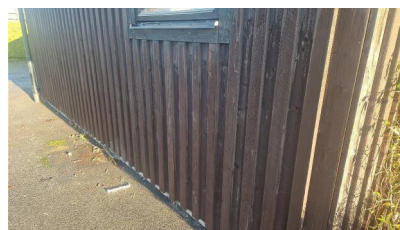
Fasadpanelen är i behov av målning/underhåll.

Fasadpanelen på gavel är placerad under marknivå vilket ökar risken för fuktskador på ändträ.

Fasadbeklädnad och träkonstruktioner där målningsbehov finns riskerar att få fukt- och rötskador på grund av sämre vattenavvisande förmåga. För att öka livslängden på fasadbeklädnaden rekommenderas målning och underhåll.

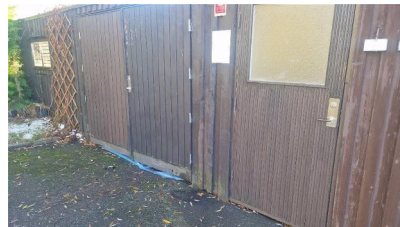
Dörrar är i behov av målning/underhåll.

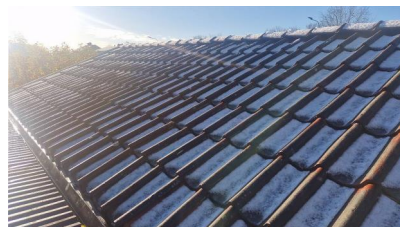
Takpannor, underlagspapp och plåtdetaljer har enligt vår bedömning en begränsad livslängd.

Eftersom husets taktäckning är äldre har det ett minskat motstånd mot vatteninträngning. Detta i sin tur kan leda till fuktskador på träläkt och vidare ner i underliggande konstruktioner.

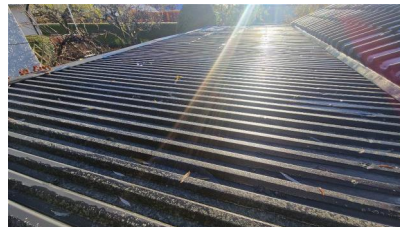
Låglutande tak har fel taktäckning.

Taktäckningen av plåt är inte anpassad till taklutningen. Risk finns för läckage med fuktskador som följd.

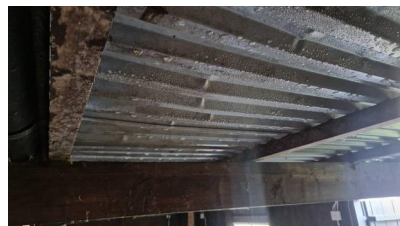
Underlagstak/kondensskydd saknas.

Vattendroppar hänger ned från plåttaket.

Detta riskerar att skada läkt och bjälkar.

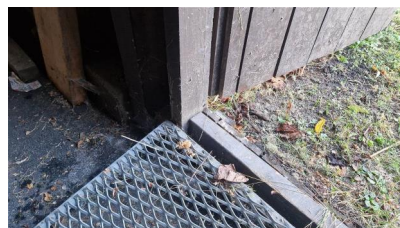
Stock/träpanel under marknivå riskerar att drabbas av fuktskador och röta.
