**Fastighetsuppgifter**

Kvegerö 2:72

Sågvägen 10

| Besiktningsdatum | 2025-11-17 |

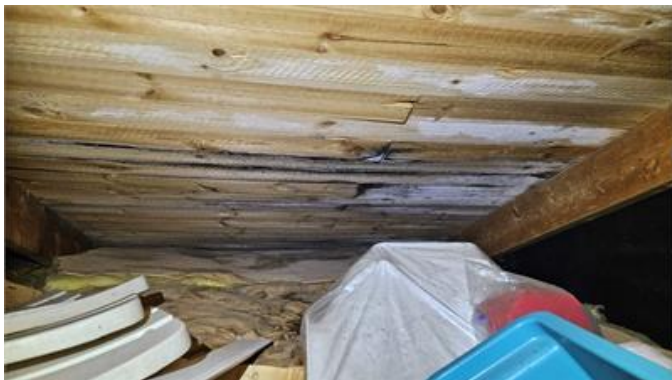
| Besiktningsresultat | | | | | |
|---|---|---|---|---|---|
| Vind | | | X | | Fuktgenomslag med förhöjda fuktvärden noterades i underlagstak och fuktfläckar finns på underliggande isoleringspapp. Kontakt bör tas med fackman för att kontrollera orsaken till och omfattningen av detta samt för att ta fram ett åtgärdsförslag. Se även bild sid 5. |

Vind:  
Fuktgenomslag med förhöjda fuktvärden noterades i underlagstak

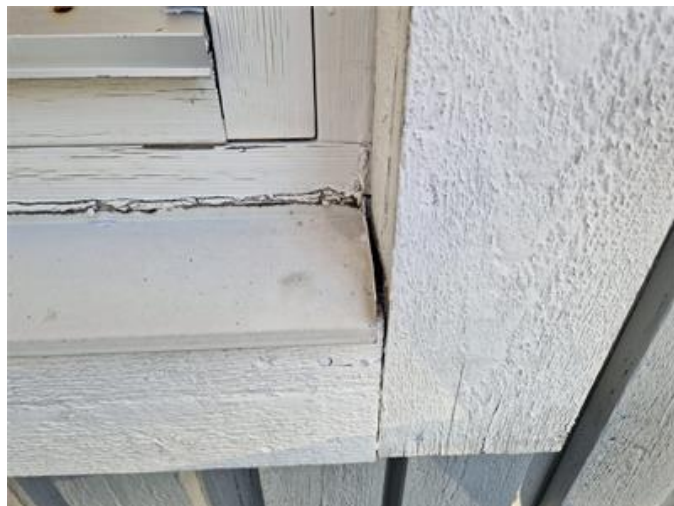
| Besiktningresultat | | | | | |
|---|---|---|---|---|---|
| Fönster och Dörrar | | X | | | <ul style="list-style-type: none"> <li>- Äldre fönsterkassetter förekommer, se därför info på protokollets sista sida pos. 11.</li> <li>- Fönsterbleck är delvis otäta mot foder. Se även bild sid 5.</li> <li>- Överbleck saknas delvis.</li> </ul> |

Fönster och Dörrar:  
Fönsterbleck är delvis otäta mot foder.

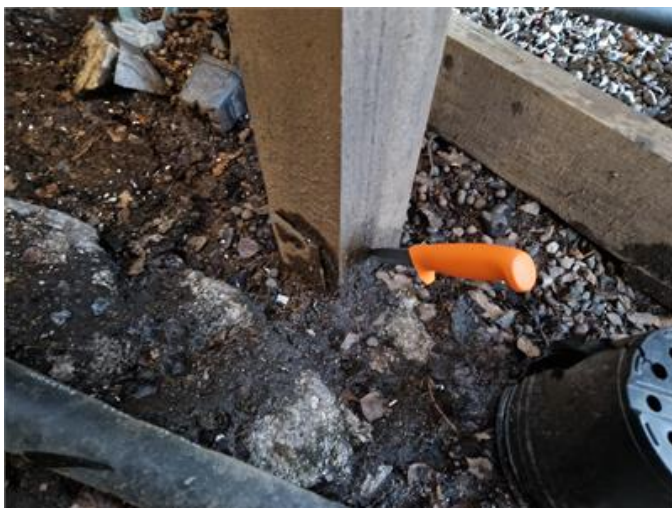
| Besiktningresultat | | | | | |
|---|---|---|---|---|---|
| Altan | | X | | | <ul style="list-style-type: none"> <li>- Behov av målning/underhåll föreligger delvis.</li> <li>- Plintar har delvis förlorat sin bärighet och bör kontrolleras/åtgärdas.</li> <li>- Träplintar i direktkontakt med mark har begynnande rötskador. Se även bild sid 5.</li> </ul> |

Altan:  
Träplintar i direktkontakt med mark har begynnande rötskador.
