Nätstickan 6

Rökstensvägen 15

| Uppdragsnummer | AB6234 |
| Besiktningdatum | 2025-11-17 |

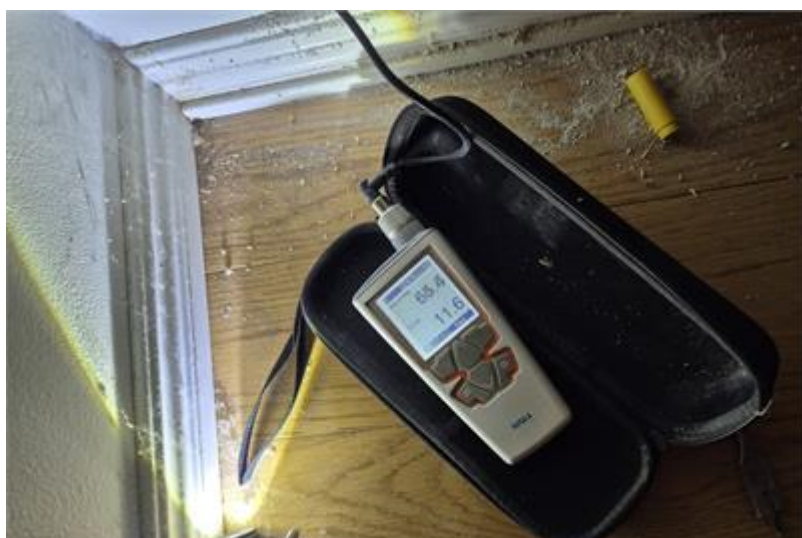
| Byggnadsdel | Källarvägg samt golv på betong |
| Konstruktionsdel | Påreglad vägg på motfylld grundmur, uppreglat golv på betonggolv |
| Konstruktionsuppbyggnad | Gips, plyfa-skiva, isolering och träreglar, betongvägg. Trägolv på träreglar, isolering, betonggolv |

Den relativa fuktigheten uppmättes till ca 66% RF, en normal lukt upplevdes

Fuktkvot i golvregel mättes till ca 13% FK

Det kritiska gränsvärdet för mikrobiell tillväxt brukar anges till ca 15-17% fuktkvot (FK) eller ca 70-75% i relativ luftfuktighet (RF).

Stickprov indikerar inget åtgärdsbehov

Notera att stickprovsmässig undersökning är utförd samt att mätvärden normalt sett kan variera över årstiderna. För att säkert fastställa konstruktionens kondition och fuktstatus måste en mer omfattande undersökning utföras.
