# Besiktningsprotokoll

Anticimex Försäkringsbesiktning i samarbete med Fastighetsbyrån

| Fastighetsadress:<br>Gränsvägen 22 | |

| Besiktningsdatum:<br>2025-11-12 | Protokollnummer:<br>69361144 |

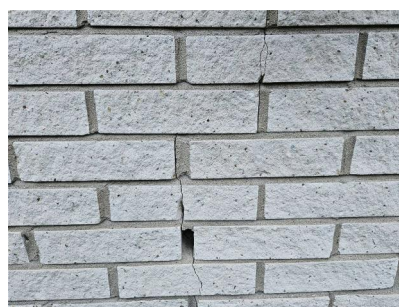
Sprickor finns i tegelfasaden.

Dessa bedöms inte ha lett till bakomliggande skador.

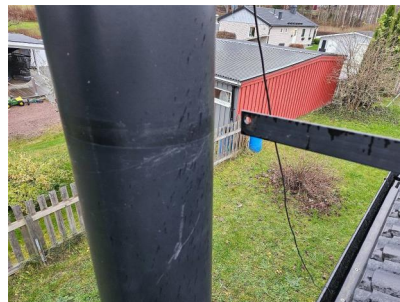
Rökröret har släppt från infästning/staget. Det "vinglar" vid påtryckning av handkraft.

Enligt uppgifter från fastighetsägaren så kommer detta att åtgärdas innan försäljning.

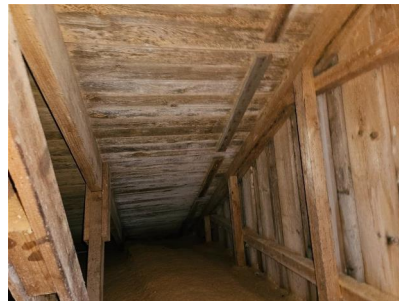
Vid kontroll av vinden har fuktvärden under kritisk fuktnivå för mikrobiell tillväxt uppmätts, dock finns mikrobiell påväxt på underlagstak.

Fuktkvoten i underlagstak/takbjälkar uppmättes till 15 %.

Den upptäckta mikrobiella påväxten på underlagstaket är ett tecken på att vinden har tillförts eller tillförs fukt inifrån bostaden. Observera att besiktning av bostadens ventilationssystem inte har ingått i uppdraget.

För att komma tillrätta med detta kan fukttillförseln inifrån bostaden behöva minskas. Det kan göras genom att ventilationen i bostaden förbättras samt att eventuella otätheter i vindsbjälklaget (tak-/väggvinklar, taklucka med mera) tätas. Läs Anticimex faktablad om ouppvärmda vindsutrymmen för tips och råd.

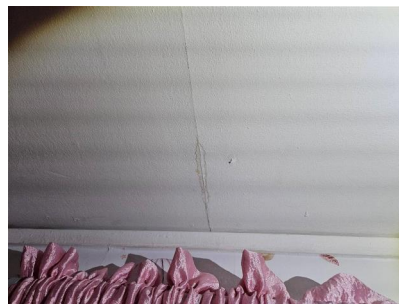
Fuktfläck finns i tak. Vid fuktindikering noterades inga avvikelser.

Fläcken bedöms ha uppstått före taket lades om.

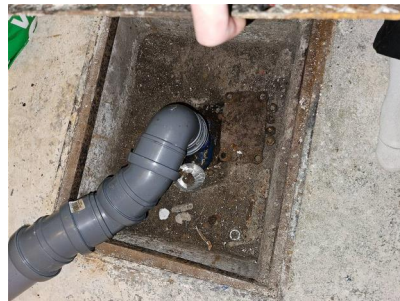
I källaren har avloppsröret från köket anslutits direkt till befintlig renslucka. Rensluckans ursprungliga funktion för rensning och underhåll är därmed borttagen.
