# Besiktningsprotokoll

Anticimex Försäkringsbesiktning i samarbete med Fastighetsbyrån

| Fastighetsadress:<br>Östervägen 4 | |

| Besiktningsdatum:<br>2025-11-17 | Protokollnummer:<br>69381805 |

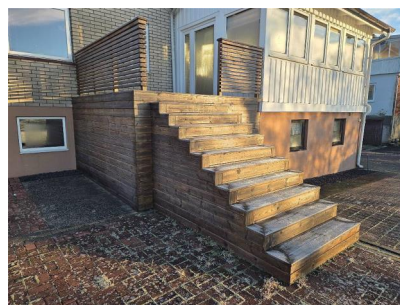
Det finns inget räcke till altanens trappa.

Det finns ökad risk för personskada.

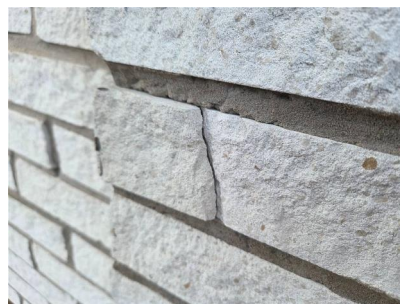
Enstaka sprickor noterades i stenfasaden.

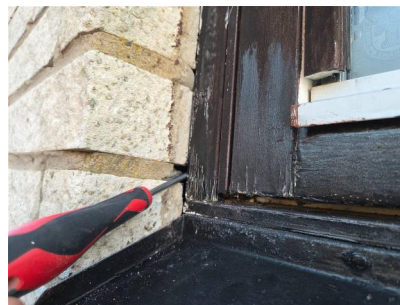
Tröskelbleck finns inte till entrédörren eller till källarens ytterdörr. Källarens fönster åt söder är i behov av målning och underhåll då kitt- och färgsläpp noterades. Otätheter förekommer vid anslutningar mellan fasad och fönsterkarmar. En del utav fönsters underbleck är otäta vid gaveluppvikens ändar.

Fönsterbågar och fönsterkarmar där målningsbehov finns riskerar att få fukt- och rötskador på grund av sämre vattenavvisande förmåga. Bristerna kan leda till fuktrelaterade skador i bakomliggande konstruktioner.

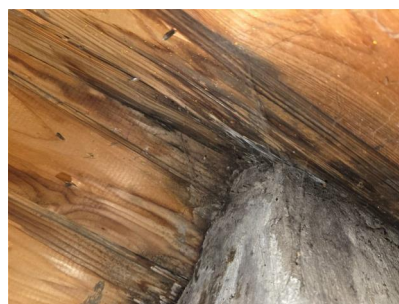
Missfärgningar finns lokalt på underlagstaket, främst intill murstocken. Fuktkvoten mättes till 23 % på en del utav missfärgningarna intill murstocken.

För att kontrollera orsaken till och omfattningen av de missfärgningar och förhöjda fuktvärden som noterats rekommenderas att en fördjupad undersökning utförs.

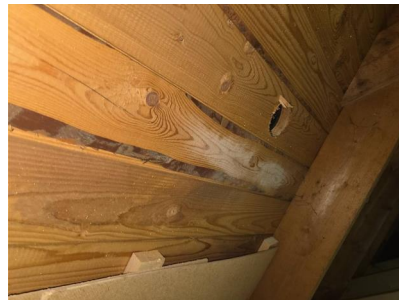
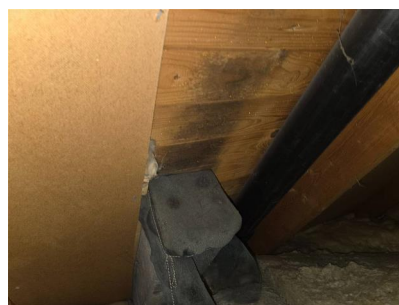
Mindre mikrobiell påväxt/konvektionsskador finns lokalt på underlagstaket.

Ett ventilationsrör mynnar ut på vindsutrymmet.

Fuktkvoten mättes på yttertaketets insida till 10 %.

Det finns risk för mikrobiell tillväxt om den relativa fuktigheten (RF) i luften är över 75 %, vilket i gran- och furuvirke motsvarar en fuktkvot (FK) på ca 17 %.

Detta kan vara ett tecken på att vinden tillförs fukt inifrån bostaden. Observera att besiktning av bostadens ventilationssystem inte har ingått i uppdraget.

För att komma tillrätta med detta kan fuktillförseln inifrån bostaden behöva minskas. Det kan göras genom att ventilationen i bostaden förbättras samt att eventuella otätheter i vindsbjälklaget (tak-/väggvinklar, taklucka med mera) tätas. Läs Anticimex faktablad om uppvärmda vindsutrymmen för tips och råd.

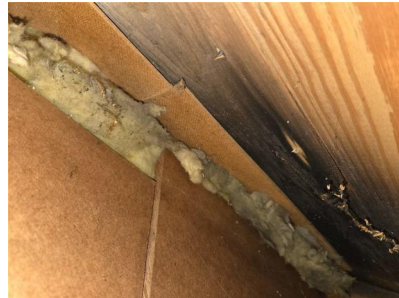
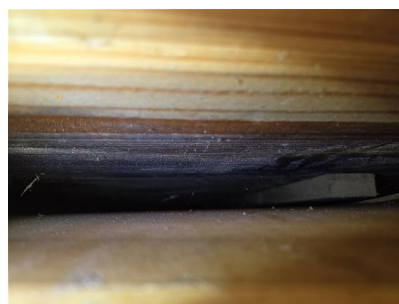
Sidovinden åt sydost och nordväst är parallelltaksisolerade vilket gör att yttertaketets insida inte går att inspektera.

På sidovinden åt nordväst är luftspaltens skivor delvis monterade mot underlagstaket och rimfrost noterades i luftspalten.

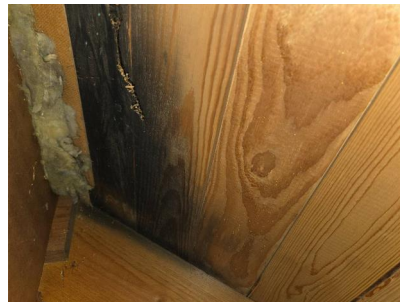
Konvektionsskador noterades på sidovinden åt nordost intill luftspalten motnockvinden.

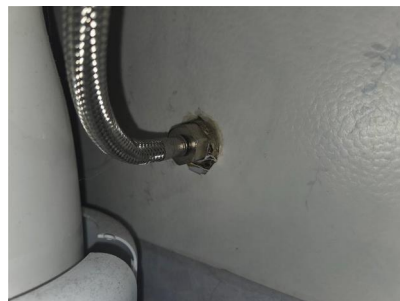
En mattskarv på väggen intill duschplatsen är delvis otät. Golvbrunnen är inte utbytt i samband med renoveringen och placerad nära väggen. Fogmassa sticker ut under golvbrunnens klämring. Rörgenomföringar i väggen bakom toalettstolen samt i golvet till handfatets anslutningsstos är otäta.

Bristerna medför att vatten kan tränga in i omkringliggande konstruktioner med fuktrelaterade skador som möjlig följd.

Vid fuktindikering som utfördes i utrymmet noterades inga förhöjda fuktindikationer.

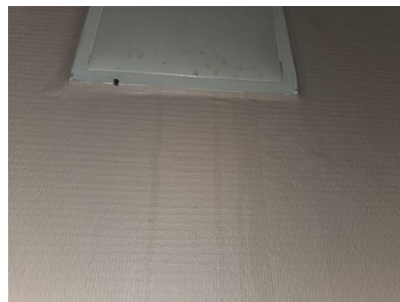
Ytliga rinnmärken noterades på ytterväggen under tilluftsventilen. Inga förhöjda fuktindikationer noterades mot rinnmärkena.

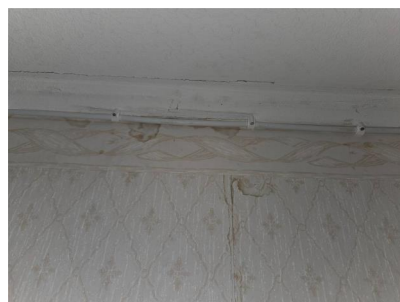
Missfärgningar finns lokalt på murstocken och på ytterväggen under takfönstret.

Vid fuktindikering mot missfärgningarna noterades inga förhöjda fuktindikationer.

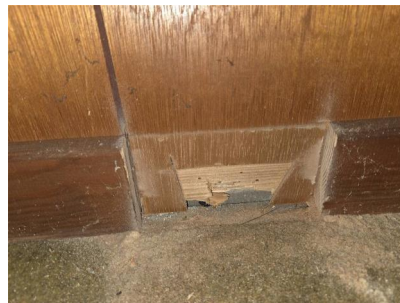
Plastmattor finns mot betongplattan i större delar utav källaren. I bastun har träpanel monterats på väggarna samt finns ett uppreglat golv mot betongplattan. En mikrobiell lukt upplevs i utrymmet. Ytterväggarna i hobbyrummet är påreglade. Ett provhål togs upp i nederkant av den påreglade ytterväggen i hobbyrummet åt väster. Fuktkvoten mättes i den nedre spikregeln av obehandlat virke till över 28 %. En mikrobiell lukt upplevs från provhålet.

Det finns risk för mikrobiell tillväxt om den relativa fuktigheten (RF) i luften är över 75 %, vilket i gran- och furuvirke motsvarar en fuktkvot (FK) på ca 17 %.

Det rekommenderas att alla ångtäta och organiska material som finns monterade direkt mot källarväggarna och betongplattan rivs ut och bakomliggande ytor rengörs noggrant.

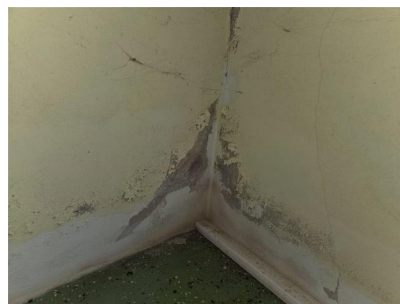
Källarens utvändiga fuktskydd är sedan byggnationen. Enstaka puts och färgsläpp noterades i nederkant av källarens ytterväggar, främst i matkällaren åt nordväst.

Puts- och färg som släppt från underlaget invändigt på källarytterväggarna är ett tecken på att källarens utvändiga fuktskydd inte längre fungerar tillfredsställande.

För att åtgärda detta måste källarens utvändiga fuktskydd förbättras. Läs Anticimex faktablad om källare för tips och råd.

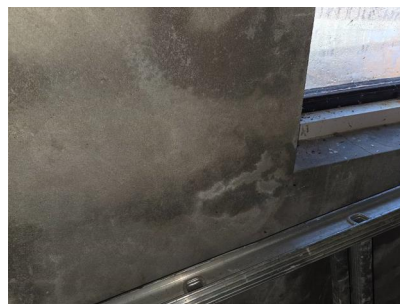
Kalk- och saltutfällningar finns på ytterväggen åt söder ovanför utvändig marknivå.  
Vid fuktindikering mot utfällningarna noterades förhöjda fuktindikationer.

Det rekommenderas att kontakt tas med fackman för kontroll av orsak till och omfattning av de utfällningar som noterats samt för bedömning av lämpliga åtgärder.
