# Besiktningsprotokoll

Anticimex Försäkringsbesiktning i samarbete med Fastighetsbyrån

| Fastighetsbeteckning:<br>Munkagård 1:221 | |
| Fastighetsadress:<br>Skräddaregatan 131 | |

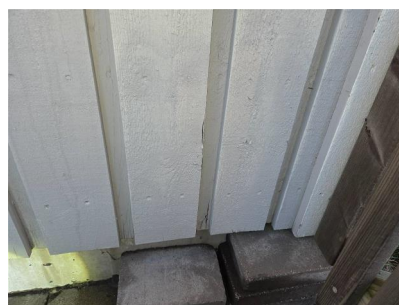
Lokala rötskador finns i nederkant av fasaden åt söder.

Dessa bedöms dock inte ha lett till bakomliggande skador.

För att undvika följdskador kan rötskadad träpanel bytas ut.

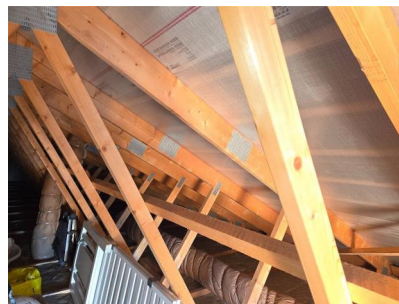
Vid kontroll av vinden uppmättes fuktvärden under kritisk fuktnivå för mikrobiell tillväxt och en normal lukt upplevdes.

Fuktkvoten i takbjälkar uppmättes till 14 %.

Det finns risk för mikrobiell tillväxt om den relativa fuktigheten i luften är över 75 %, vilket i gran- och furuvirke motsvarar en fuktkvot på cirka 17 %.

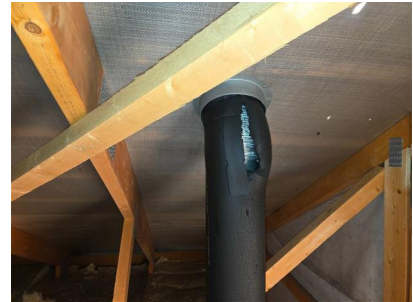
Isolering runt ventilationsrör är otät.

Täta röret för att undvika kondens.

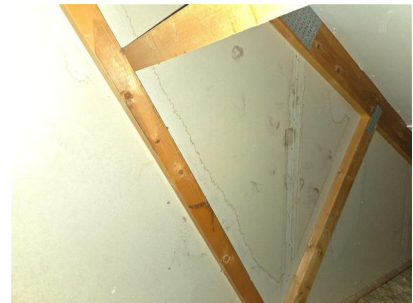
Missfärgningar finns i väggens gips mot grannfastigheten.

Inga förhöjda fuktindikationer påvisades.

Dessa är troligtvis sedan byggtiden.

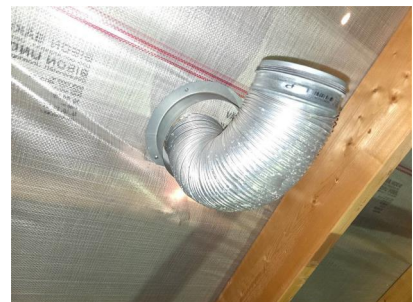
En takgenomföring finns åt öster som inte används.

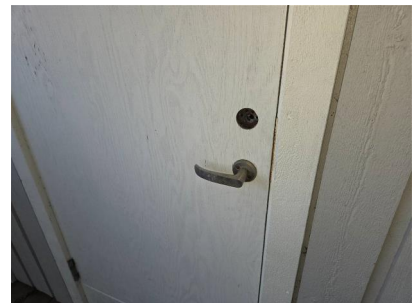
Dörr saknar lås.

Målningsbehov finns på dörren.

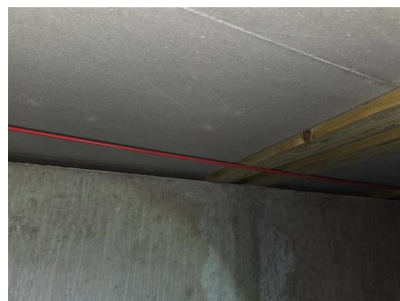
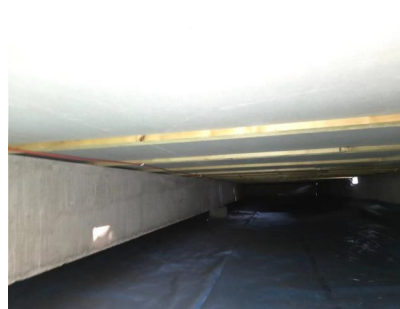
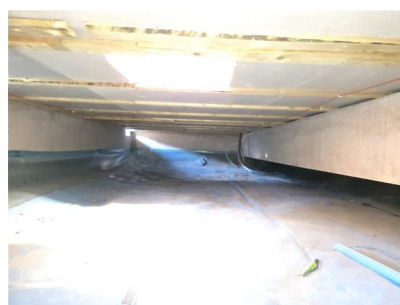
Marken består av makadam med ovanpåliggande plastfolie.

Grundmurarna består av betongelement.

Blindbottenläkt består av ytimpregnerat virke och blindbotten av en oljebehandlad hård träfiberskiva

Fuktkvoten uppmättes stickprovvis i blindbottenläkten till 13-14 %.  
En värmeslinga från trygghetsvakten finns monterad i blindbotten.

Ingen avvikande lukt kunde kännas i krypgrunden.

Golvbjälklaget ovan den uteluftsventilerade krypgrunden riskerar att drabbas av fuktskador på grund av naturlig fuktpåverkan. Detta kan i sin tur leda till mikrobiella skador (angrepp av mikroorganismer) som kan leda till att mikrobiell lukt sprids till boendemiljön.

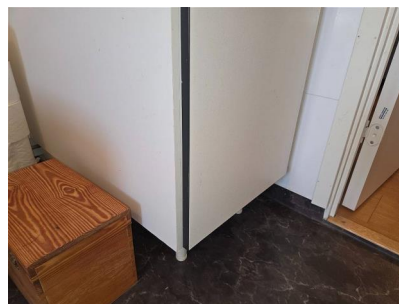
Rör genomföring finns i golv.

Rör genomföringar i ett golv medför ökad risk för läckage med fuktskador som följd. Försäkringsbolagen ställer krav på arbetsutförande och hänvisar till fackmässigt utförande. Fackmässigt utförande innebär att arbetet ska utföras enligt gällande branschregler samt monteringsanvisningar för samtliga material. Följs inte detta riskerar man få nedsättning eller i sämsta fall helt utebliven skadeersättning, vid en skada.

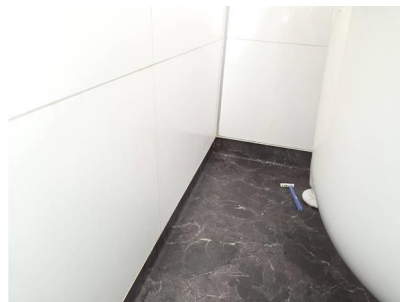
Förhöjda fuktindikationer påvisades i nederkant på väggen i hörnet vid badkaret.

Kontakta fackman för kontroll av orsak och omfattning samt för bedömning av lämpliga åtgärder.

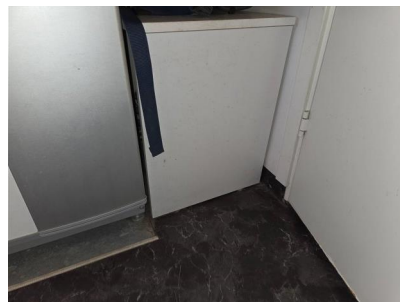
Rör genomföringar finns i golv.

Rör genomföringar i ett golv medför ökad risk för läckage med fuktskador som följd. Försäkringsbolagen ställer krav på arbetsutförande och hänvisar till fackmässigt utförande. Fackmässigt utförande innebär att arbetet ska utföras enligt gällande branschregler samt monteringsanvisningar för samtliga material. Följs inte detta riskerar man få nedsättning eller i sämsta fall helt utebliven skadeersättning, vid en skada.

Vid fuktindikering i utrymmet kunde inga förhöjda indikationer påvisas.

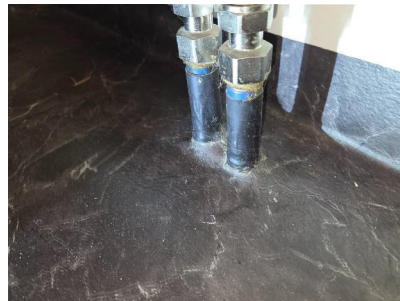
Golvmattan har släppt från underlaget vid radiatorns rörgenomföringar i golvet.

Vid fuktindikering i utrymmet kunde inga förhöjda indikationer påvisas.
