Hartsen 2

Passarevägen 3B

| Uppdragsnummer | A34983 |
| Besiktningsdatum | 2025-11-18 |

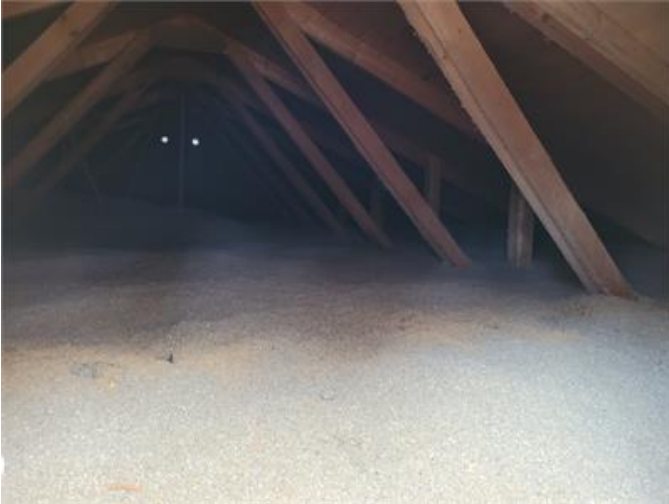
| Besiktningsresultat | | | | | |
|---|---|---|---|---|---|
| Vind | X | | | | Delar av vind är ej besiktningsbar, landgång saknas. Besiktad från lucka utvändigt. Se bild. |

Översikts bild på vinden, landgång saknas.

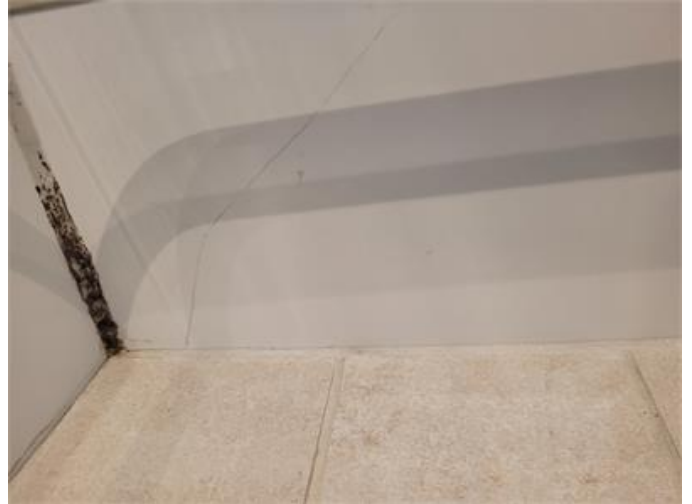
| Besiktningsresultat | | | | | |
|---|---|---|---|---|---|
| Dusch/wc | | X | | | <ul style="list-style-type: none"> <li>- Spricka förekommer i kakel, huruvida bakomvarande tätskikt är intakt eller ej kan inte bedömas. Se bild.</li> <li>- Missfärgning noterades på mjukfog i dusch.</li> <li>- Manschett i golvbrunn är ej besiktningsbar. Dold av bruk.</li> <li>- Golvet har endast lutning till golvbrunn i dess omedelbara närhet.</li> </ul> |

Spricka i kakelplatta (Duschen)
