# Besiktningsprotokoll

Anticimex Försäkringsbesiktning i samarbete med Fastighetsbyrån

| Fastighetsadress:<br>Fridhemsvägen 34 | |

| Besiktningsdatum:<br>2025-11-17 | Protokollnummer:<br>69392732 |

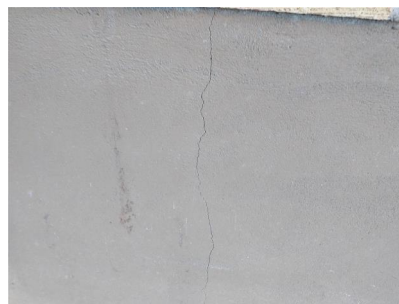
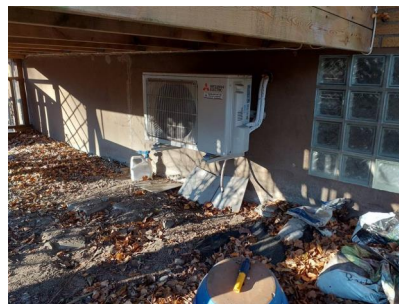
Sprickor finns lokalt i sockel.  
Dessa bedöms inte ha lett till bakomliggande skador.

Kondensvatten från luftvärmepumpens utedel leds inte bort från husgrunden.

Detta medför ökad risk för att vatten tränger in i anslutande konstruktioner, vilket i sin tur kan leda till fuktrelaterade skador.

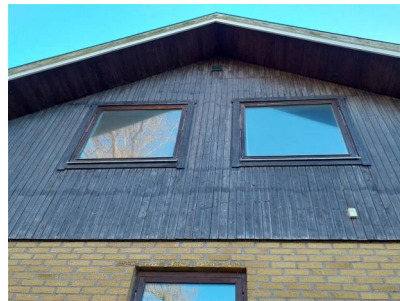
Fasadpanelen är i behov av målning/underhåll.

Fasadbeklädnad och träkonstruktioner där målningsbehov finns riskerar att få fukt- och rötskador på grund av sämre vattenavvisande förmåga. För att öka livslängden på fasadbeklädnaden rekommenderas målning och underhåll.

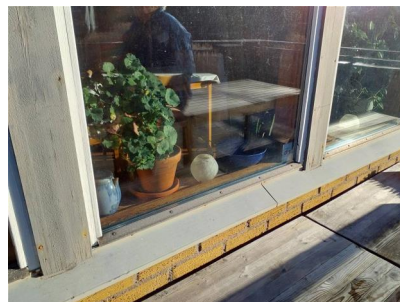
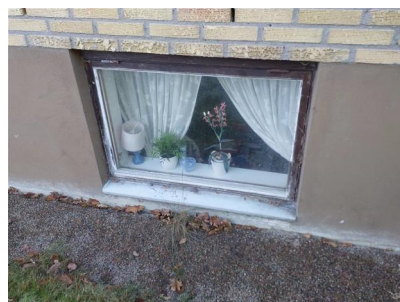
Isolerglas är lokalt äldre.

Befintliga fönster är äldre vilket betyder att tätningen mellan fönsterrutorna kan vara sämre. Detta kan leda till att missfärgning/imma kan uppstå mellan glasrutorna.

Fönster är i behov av målning/underhåll.

Fönsterbågar och fönsterkarmar där målningsbehov finns riskerar att få fukt- och rötskador på grund av sämre vattenavvisande förmåga.

För att öka livslängden på fönster rekommenderas målning och underhåll.

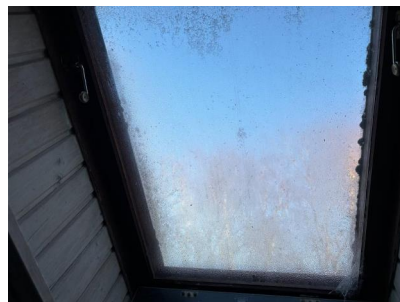
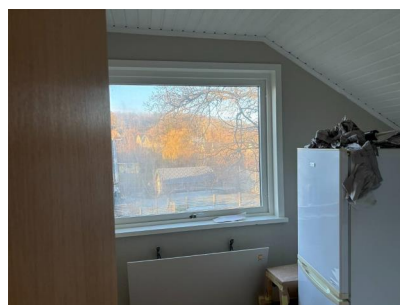
Takfönstret i badrummet på övre plan är i behov av renovering/byte.

Isolerglas är punkterade lokalt, (på övre plan).  
(Missfärgade/imma mellan rutorna).

Isolerglas som är punkterade tyder på att tätningen mellan rutorna är bristfälliga.

Kontakta glasmästare för åtgärdsförslag och bedömning av omfattningen av ett eventuellt fönsterbyte.

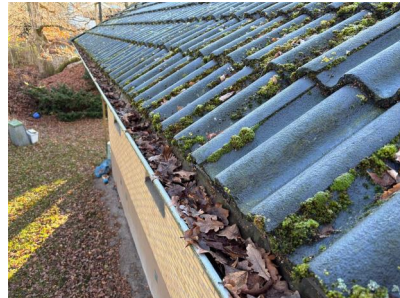
Hängrännor är skräpfyllda.

Eftersom hängrännor är fulla med skräp finns risk för fuktskador på fasad och sockel då vatten kan svämma över.

För att förhindra översvämning rekommenderas rensning av hängrännor.

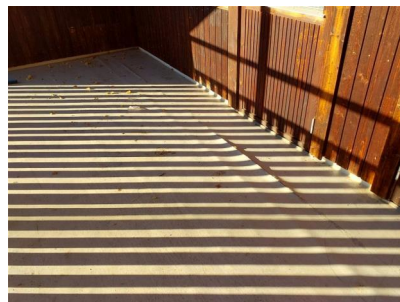
Balkongen har sprickor i plastmattan. (Ytskiktet )

Sprickor i mattan innebär att fuktskyddet har nedsatt funktion, vilket kan leda till fuktskador i underliggande konstruktioner.

Vi rekommenderar att du kontaktar en takläggare/mattläggare för en fördjupad undersökning för att bedöma orsak och omfattning samt åtgärd.

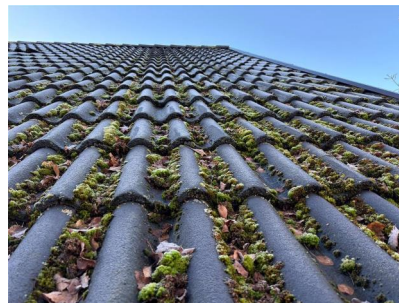
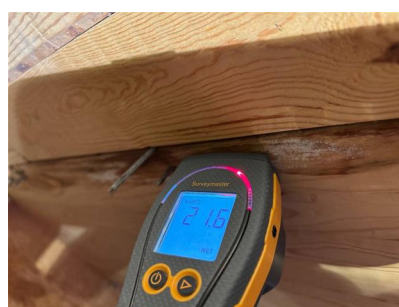
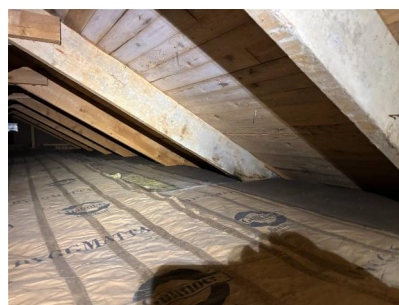
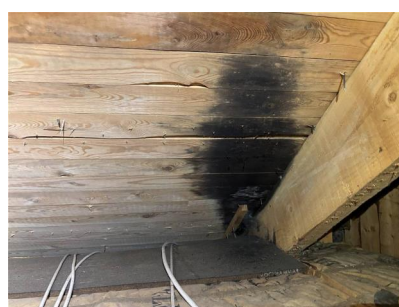
Mosspåväxt finns på takpannor.

Mossa som växer på taket kan leda till att taktäckningen har ett minskat motstånd mot vatteninträngning. Detta i sin tur kan leda till fuktskador på träläkt och takkonstruktionen vilket kan resultera i mikrobiella skador (angrepp av mikroorganismer).

Mikrobiell påväxt finns på underlagstaket.

Den upptäckta mikrobiella påväxten på underlagstaket kan vara ett tecken på att vinden tillförs fukt inifrån bostaden och/eller uteluften.

Underlagstaket har fuktfläckar.

Fuktfläckar kan bero på olika saker, och kan vara ett tecken på en tidigare eller ett pågående läckage.

Vid fuktindikering lokalt påvisades förhöjda fuktvärden i underlagstaket

För att öka livslängden på taket rekommenderas att mossan tas bort från takpannorna.

Vi rekommenderar en fördjupad undersökning för att bedöma orsak och omfattning samt åtgärd.

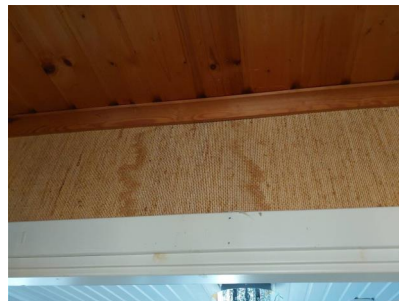
Väggen har fuktfläckar.

Fläckarna beror på en gammal fuktskada från 30 år tillbaka  
Vid fuktindikering påvisades inga förhöjda värden

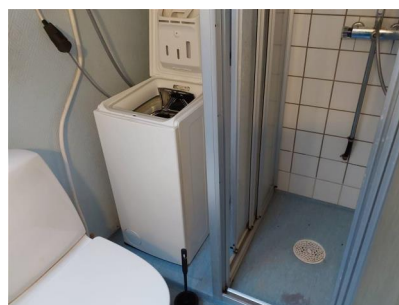
Eftersom funktionen, som innebär att ytskiktet/tätskiktet ska vara vattentätt, kan vara nedsatt finns en ökad risk att vatten tränger igenom ytskiktet/tätskiktet med vattenskador i omkringliggande konstruktioner som följd.

Duschväggen som är monterad har en helt tät sockel i botten. Vid ev. läckage utanför duschen kan inte vattnet ta sig till brunnen. Risk finns då att utläckande vatten tar sig ut och ner i underliggande konstruktion med fuktrelaterade skador som möjlig följd.

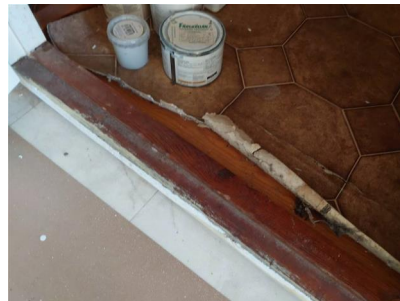
Äldre ytskikt. Plastmattan har släpper från underlaget.

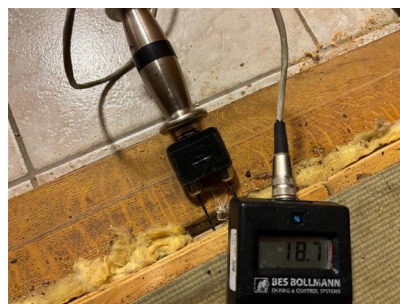
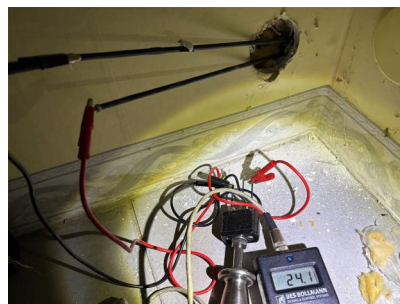
Vid kontroll av konstruktion uppmättes fuktvärden i över kritisk nivå för mikrobiell tillväxt och en avvikande lukt upplevdes. (Även vid entré till bostaden).

Det finns risk för mikrobiell tillväxt om den relativa fuktigheten (RF) i den omgivande luften är över 75 %. I furuvirke motsvarar det en fuktkvot (FK) på 17 %

Provhål 1 togs i den utreglade väggen i sovrum 6/Allrum. Fuktkvoten uppmättes till 24,1% i en regel som har kontakt med grundmuren och en mikrobiell lukt upplevdes.

Prov 2 togs i förrådets golv. Fuktkvoten uppmättes till 24,1% i en golvregel som har kontakt med bottenplattan. en avvikande lukt upplevdes i konstruktionen.

Uppreglade golvkonstruktioner och eventuella väggsyllar riskerar att drabbas av fuktskador på grund av naturlig fuktpåverkan om fuktskyddet är bristfälligt utfört alternativt saknas. Fuktvandring kan ske från marken genom betongen till organiskt material genom så kallad kapillärsugning och diffusion, vilket kan leda till skador med lukt av mikrobiell karaktär. Om reglarna är tryckimpregnerade kan även en kemisk lukt förekomma.

Vi rekommenderar en fördjupad undersökning för att bedöma orsak och omfattning. Det är viktigt att tänka på att denna rekommendation om fördjupad undersökning gäller hela källarplanets uppreglade golv samt utreglade väggar.

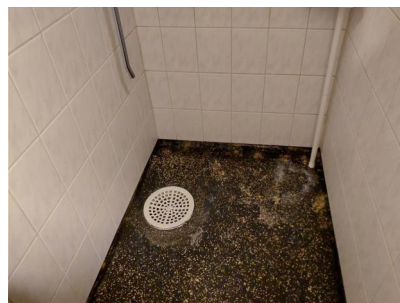
Våtutrymmet har äldre yt-/tätskikt och golvvbrunn.

Eftersom funktionen, som innebär att ytskiktet/tätskiktet ska vara vattentätt, kan vara nedsatt finns en ökad risk att vatten tränger igenom ytskiktet/tätskiktet med vattenskador i omkringliggande konstruktioner som följd.

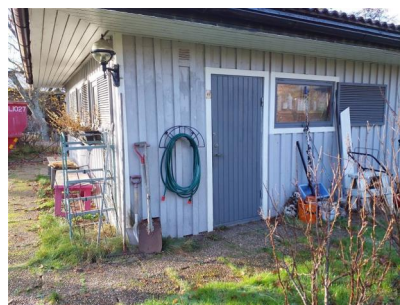
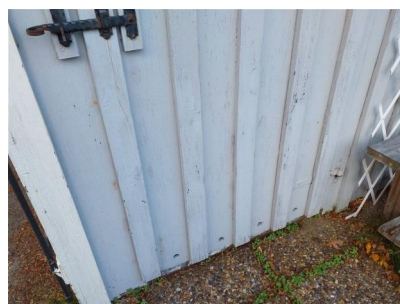
Fasadpanelen är i behov av målning/underhåll.

Fasadbeklädnad och träkonstruktioner där målningsbehov finns riskerar att få fukt- och rötskador på grund av sämre vattenavvisande förmåga. För att öka livslängden på fasadbeklädnaden rekommenderas målning och underhåll.

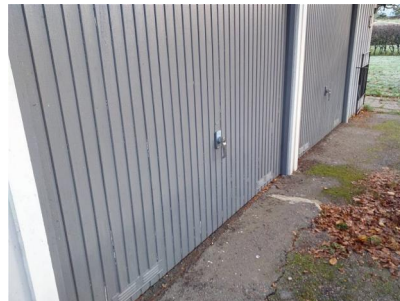
Dörrar där målningsbehov finns riskerar att få fukt- och rötskador på grund av sämre vattenavvisande förmåga.

För att öka livslängden på dörr rekommenderas målning och underhåll.

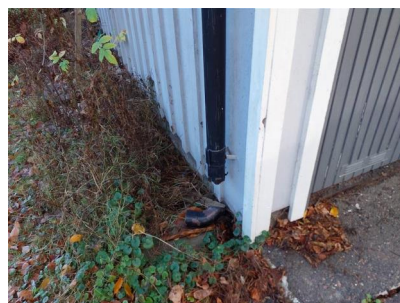
Stuprör är inte anslutet till markledning.

Stuprör som inte är anslutet till markledning kan medföra en ökad fuktbelastning på grundmur/sockel som i sin tur kan leda till fuktrelaterade skador.

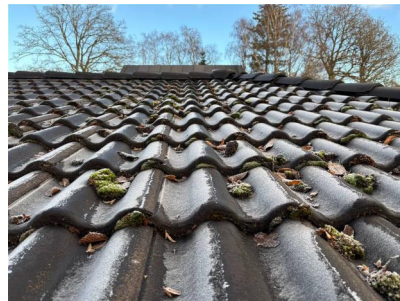
Takpannor, plåtdetaljer och underlagspapp har enligt vår bedömning en begränsad livslängd. Eftersom husets taktäckning är äldre har det ett minskat motstånd mot vatteninträngning. Detta i sin tur kan leda till fuktskador på träläkt och vidare ner i underliggande konstruktioner.

Mossa som växer på taket kan leda till att taktäckningen har ett minskat motstånd mot vatteninträngning. Detta i sin tur kan leda till fuktskador på träläkt och takkonstruktionen vilket kan resultera i mikrobiella skador (angrepp av mikroorganismer).

För att öka livslängden på taket rekommenderas att mossan tas bort från takpannorna.

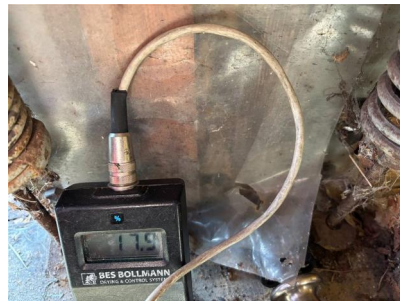
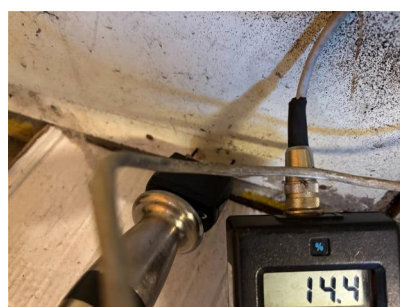
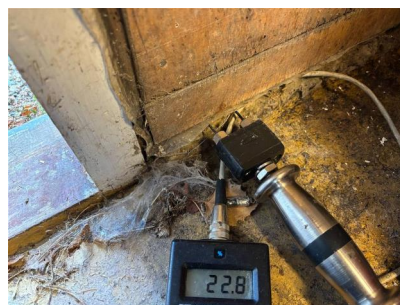
Vid kontroll av konstruktion uppmättes fuktvärden över och under kritisk nivå för mikrobiell tillväxt och en avvikande lukt upplevdes lokalt.

Det finns risk för mikrobiell tillväxt om den relativa fuktigheten (RF) i den omgivande luften är över 75 %. I furuvirke motsvarar det en fuktkvot (FK) på 17 %

Prov 1 togs i ytterväggen mellan garageportarna  
Fuktkvoten uppmättes till 17,9 % i syllen som har kontakt med bottenplattan. Mikrobiell lukt upplevdes i konstruktionen.

Prov 2 togs i ytterväggen till vänster innanför garageporten  
Fuktkvoten uppmättes till 14,4 % i syllen som har kontakt med bottenplattan. Normal lukt upplevdes i konstruktionen.

Prov 3 togs i ytterväggen till vänster innanför bakdörren.  
Fuktkvoten uppmättes till 22,8 % i syllen som har kontakt med bottenplattan. Mikrobiell lukt upplevdes i konstruktionen.

Väggsyllar riskerar att drabbas av fuktskador på grund av naturlig fuktpåverkan om fuktskyddet är bristfälligt utfört alternativt saknas. Fuktvandring kan ske från marken genom betongen till organiskt material genom så kallad kapillarsugning och diffusion, vilket kan leda till skador med lukt av mikrobiell karaktär. Om reglarna är tryckimpregnerade kan även en kemisk lukt förekomma.

Vi rekommenderar en fördjupad undersökning för att bedöma orsak och omfattning. Det är viktigt att tänka på att denna rekommendation om fördjupad undersökning gäller hela garagets syllar.
