**Fastighetsuppgifter**

Fastighetsbeteckning  
Toffelblomman 22  
Adress  
Gillbergavägen 49  
632 30 Eskilstuna

**Besiktningsuppgifter**

| Besiktningsdatum | 2025-11-06 |

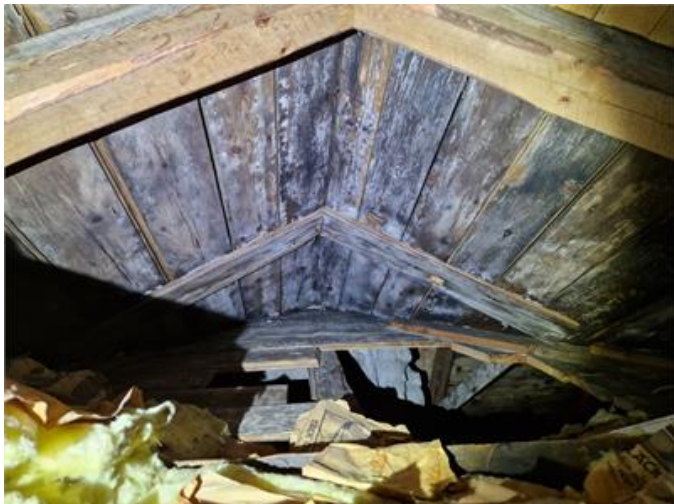
Vind:

| Besiktningsresultat | | | | | |
|---|---|---|---|---|---|
| Vind | | X | | | Mikrobiell påväxt förekommer på underlagstakets undersida. Detta bör kontrolleras regelbundet för att se om förändringar sker och om åtgärder behöver vidtas. Se även bild sid 5. |

Mikrobiell påväxt förekommer på underlagstakets undersida.
