**Fastighetsuppgifter**

Kappan 14

Björnvägen 15

| Uppdragsnummer | S17066 |

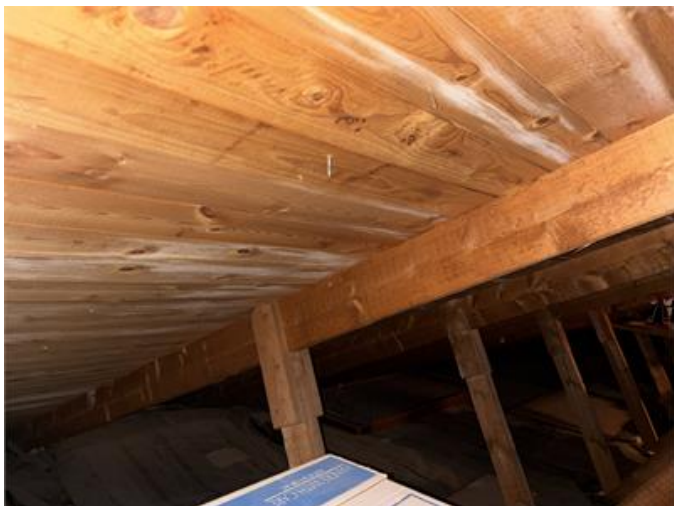
Nockvind

| Besiktningsresultat | | | | | |
|---|---|---|---|---|---|
| <b>Nockvind</b> | | X | | | Fuktfläckar förekommer delvis på underlagstak, vilket bör kontrolleras regelbundet och orsak åtgärdas i erforderlig omfattning. |
| | X | | | | Fuktindikering har utförts stickprovsmässigt utan att några förhöjda fuktindikationer erhållits. |

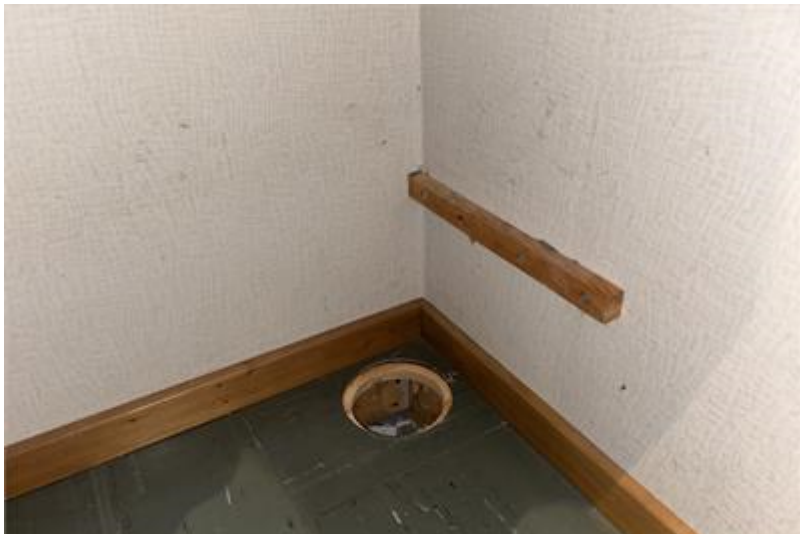
| Byggnadsdel | Uppreglat golv i Klädkammare |

Fuktkvoten i träregel uppmättes till 12% FK.

Det kritiska gränsvärdet för mikrobiell tillväxt brukar anges till ca 15-17% fuktkvot (FK).

Uppmätt värde ligger under gränsvärdet för mikrobiell påväxt.

Notera att stickprovsmässig undersökning är utförd samt att mätvärden normalt sett kan variera över årstiderna.

För att säkert fastställa konstruktionens kondition och fuktstatus måste en mer omfattande undersökning utföras.
